# 建設業における 仮設機材に関する死亡災害事例集

## 建設業における仮設機材に関する死亡災害事例集 目次

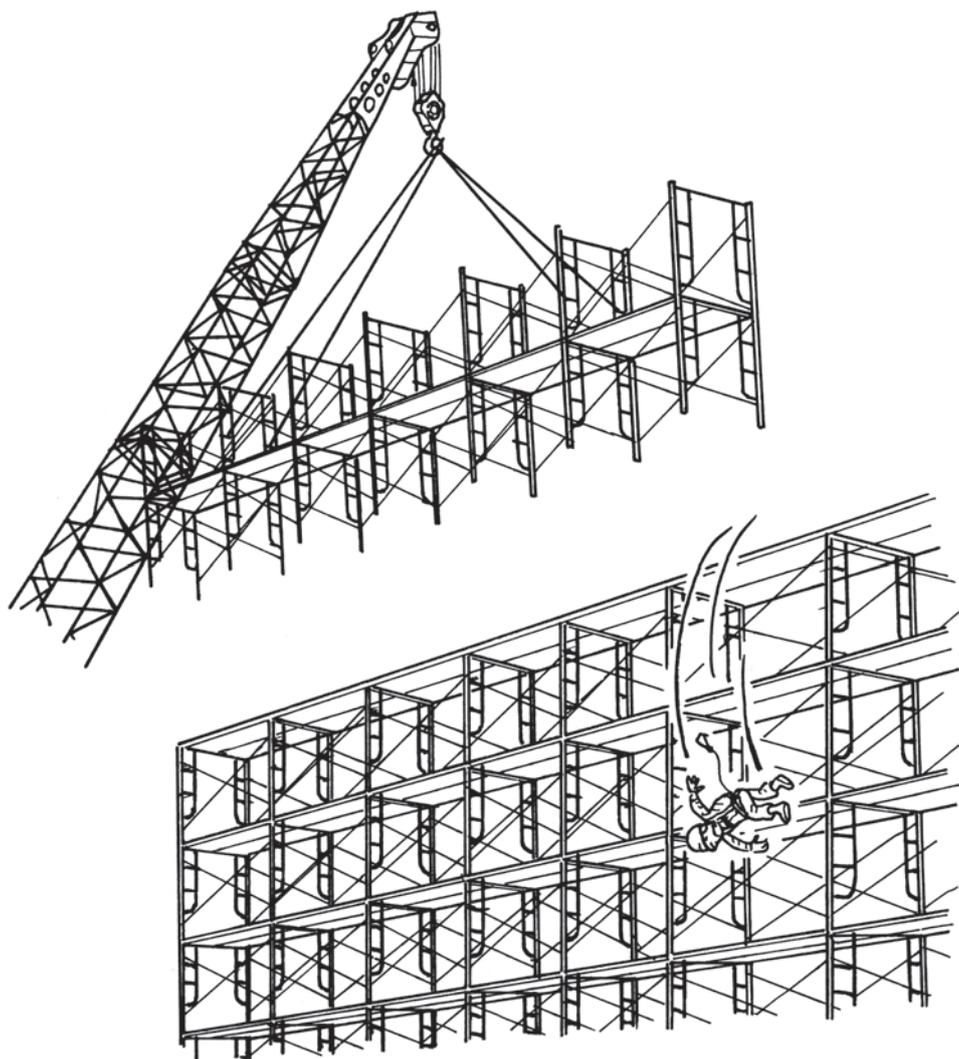
**事例 1**

2層6連（高さ約3m、長さ約9m、幅約1m）の枠組足場を地上で組んで、クローラークレーンで吊上げ、既に構築された足場に設置する作業において、被災者は約30mの高さの足場上から地面に墜落した。なお、被災者は安全帯を装着していたが、足場上を移動するために親綱から安全帯を取り外した際、墜落した。

- 1 手すり先行工法の採用
- 2 親綱支柱等の使用（安全に移動できるための設備）
- 3 安全帯の使用

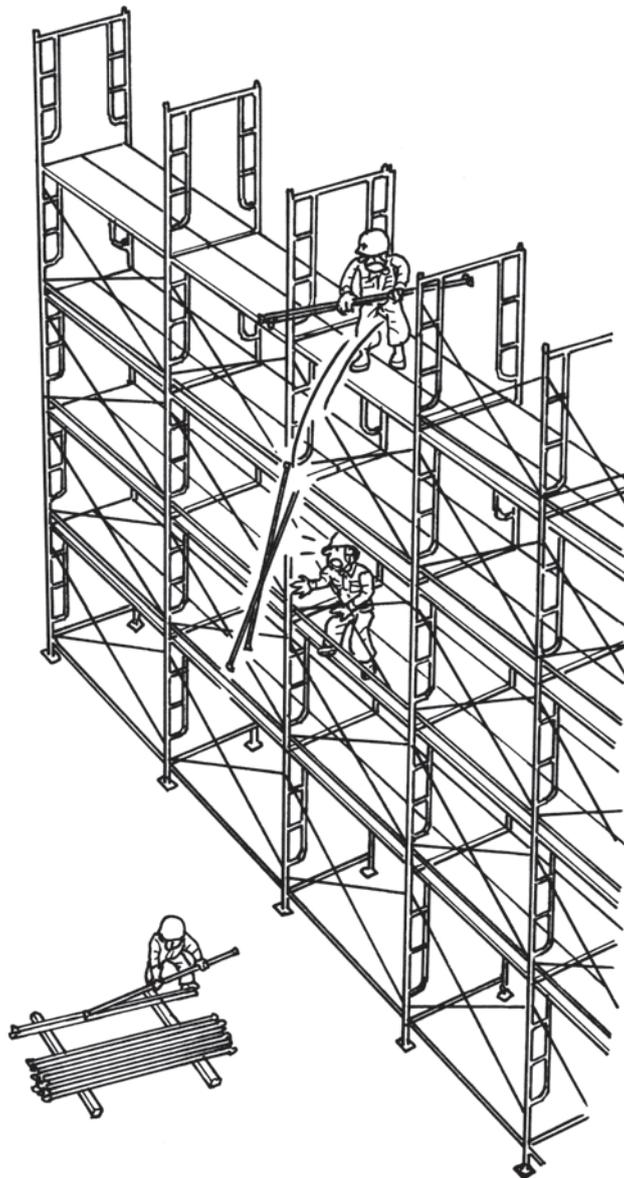
**事例 2**

コンクリート 2 次製品製造工場（ED1）の解体工事で使用した足場を解体する作業において、足場の 4 層目の作業床にいた労働者が持っていた交さ筋かい 2 組のうち、1 組が落下し、地上で同筋かいを受け取る役割をしていた同事業場の被災者の鎖骨を貫通して胸まで到達し、被災者は出血性ショックで死亡した。

- 1 落下防止対策（つり袋の使用等）
- 2 安全衛生教育（つり袋の使用等）

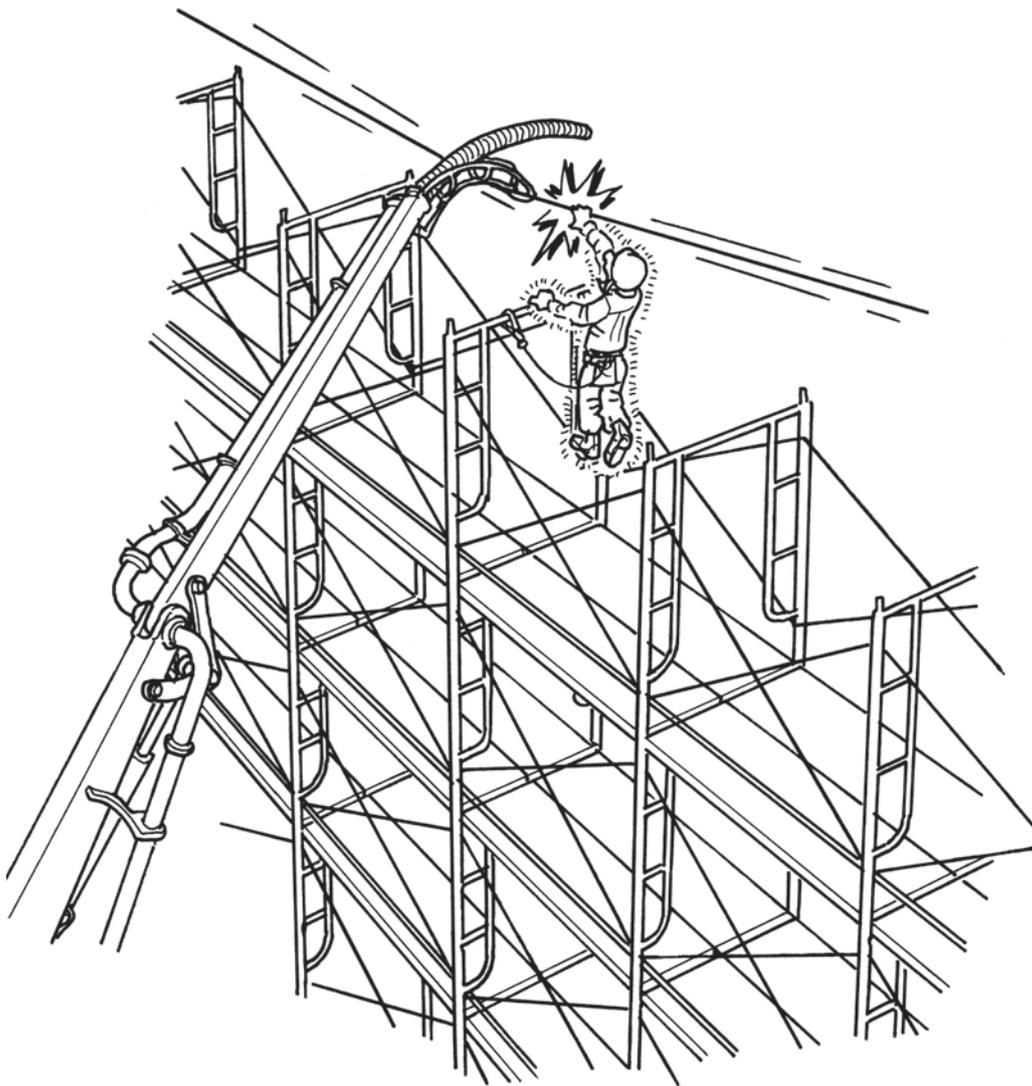
**事例 3**

新築工事現場において、2階床のコンクリートを打設するため、現場西側の公道上にコンクリートポンプ車を配置し、躯体側へブームを伸ばしたところ、ブームの先端が高圧電線に引っ掛かった。被災者が足場の最上層（枠組足場の6層目）で引っ掛かったブームを外そうとして、高圧電線を掴んだところ、感電して足場上に倒れた。

- 1 高圧架空電線の防護
- 2 安全衛生教育

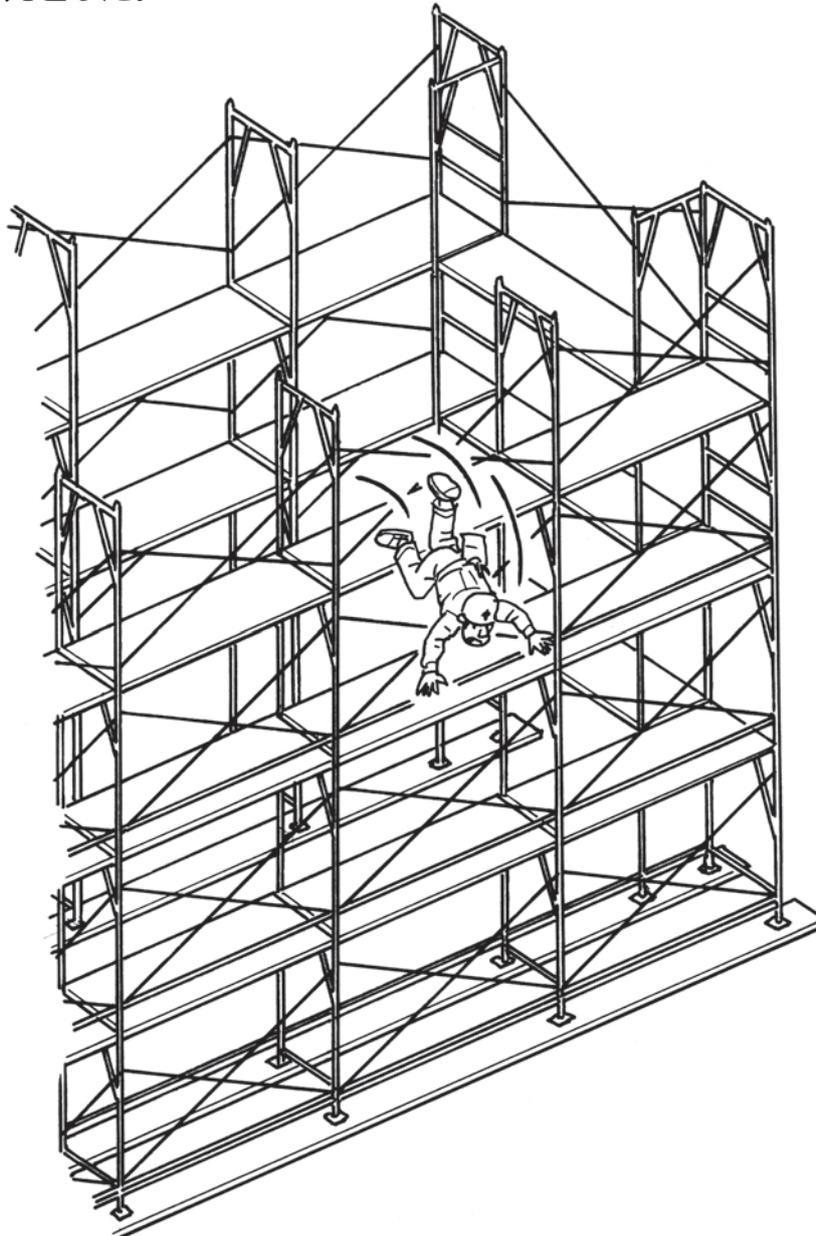
**事例 4**

建物の吹抜け部に設置された高さ 9 m の枠組足場（4 層）の解体作業において、被災者は 2 層毎に解体するため 3 層目の足場（幅 0.6 m）でブラケット等の足場材料を取り外し中、交さ筋かいの間から約 5.3 m 下のコンクリートスラブに墜落し、頭部を強打し死亡した。

- 1 作業手順の確立・遵守
- 2 安全帯の使用

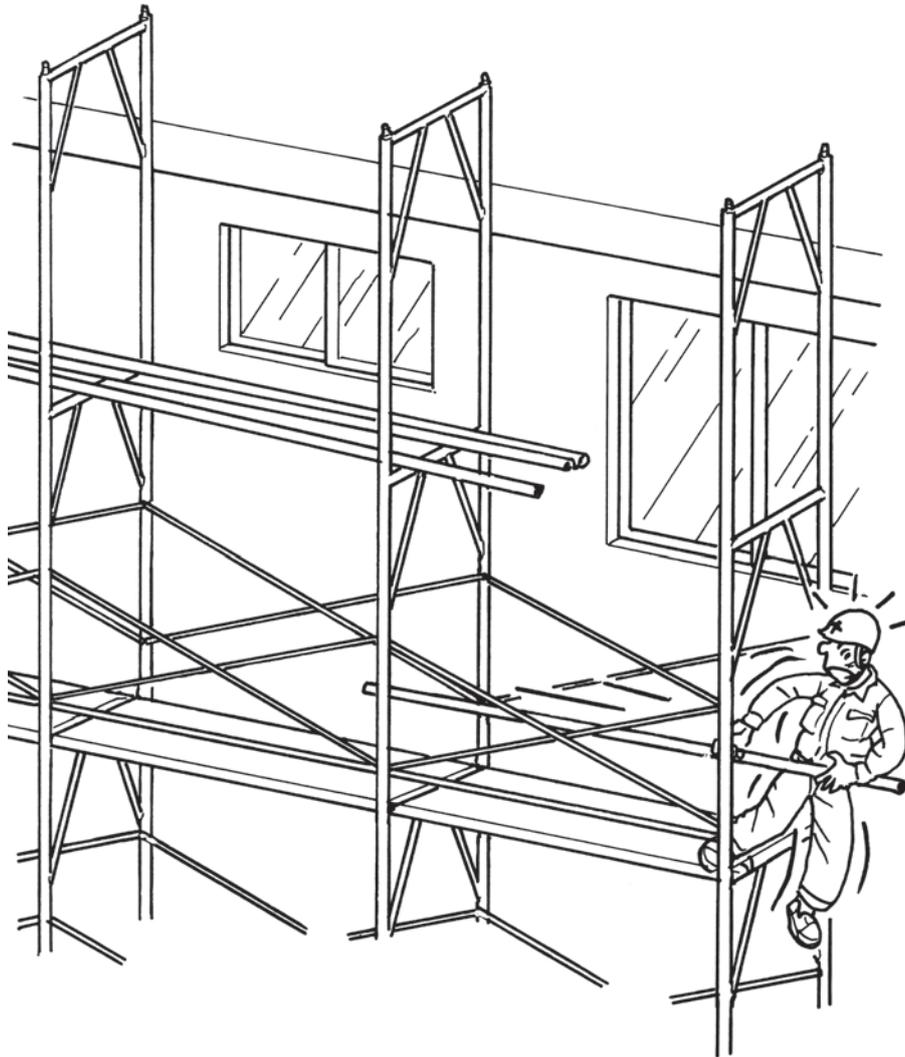
**事例 5**

RC造2階建て建築物の改修工事現場において枠組足場の解体作業中、足場5層目より7m下方の地上に墜落した。被災者は、建わくの横架材上に仮置きした長さ6.8mの頭つなぎ用単管を地上に下すため、同単管の端部を持ちながら作業床（幅50cm）上を後退していたところ、足場の端部を越え墜落した。なお、被災者は、安全帯を着用していなかった。

- 1 妻側2段手すりの設置
- 2 安全帯の使用

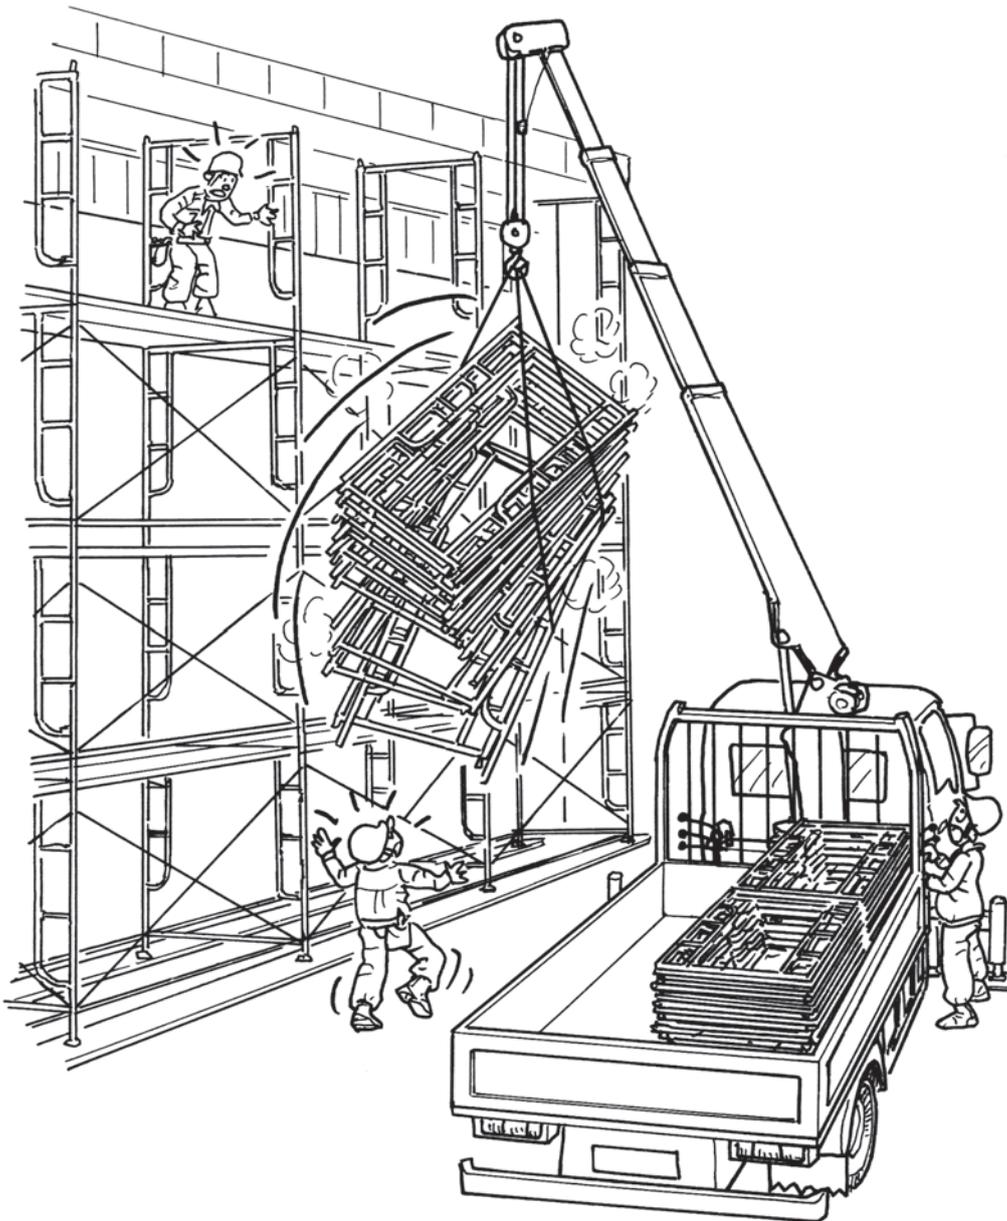
**事例 6**

工場の塗装等工事において、外部足場を解体中、足場材（建わく 35 本、約 400 kg）を積み重ねて番線で縛ったものを積載形トラッククレーン（2.93 t）にてつり上げたところ、足場材が落下し、下にいた被災者が下敷きになった。

安全衛生教育（吊り荷の下に入らない。玉掛け作業を含む。）

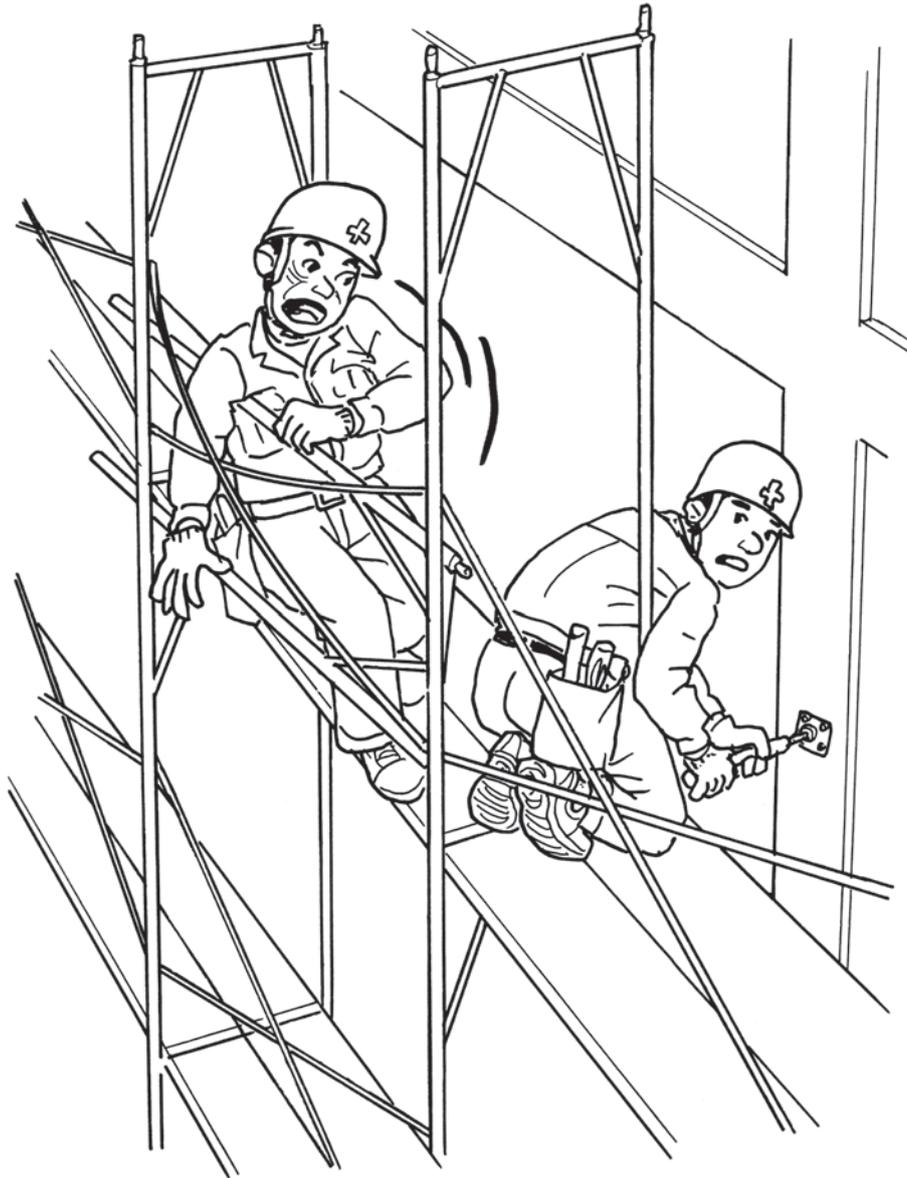
**事例 7**

被災者は、東面・南面の枠組足場 11 層目を組立てするため、ウインチで荷揚げされた足場材の運搬と組立て作業を行っていた。運搬のため足場上（作業床幅 50 cm）を往来していた際、壁つなぎ用アンカーの打設作業を行っていた他の作業者の背後を通過しようとし、足場上から墜落・転落した（墜落高さ 19 m）。

- 1 手すり先行工法の採用
- 2 安全帯の使用

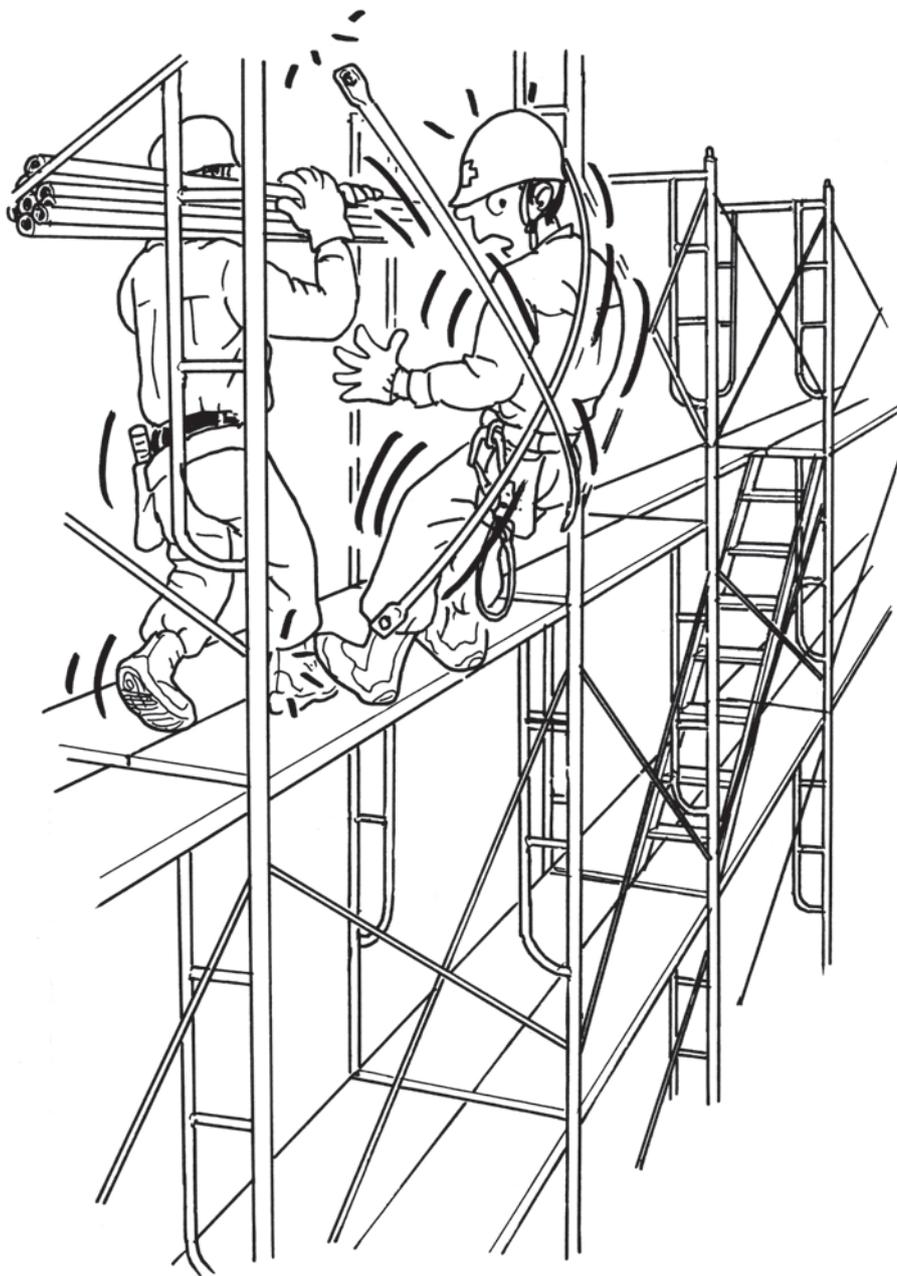
**事例 8**

足場板上にて、足場の組立作業中、同僚とすれ違うため、体を引いたところ、交さ筋かいに接触し、固定されていなかった交さ筋かいが外側にはね出し、隙間から体が出て、中間の防音パネルにバウンドした後、1階の土間上に墜落した。

- 1 取付け部の点検
- 2 安全帯の使用

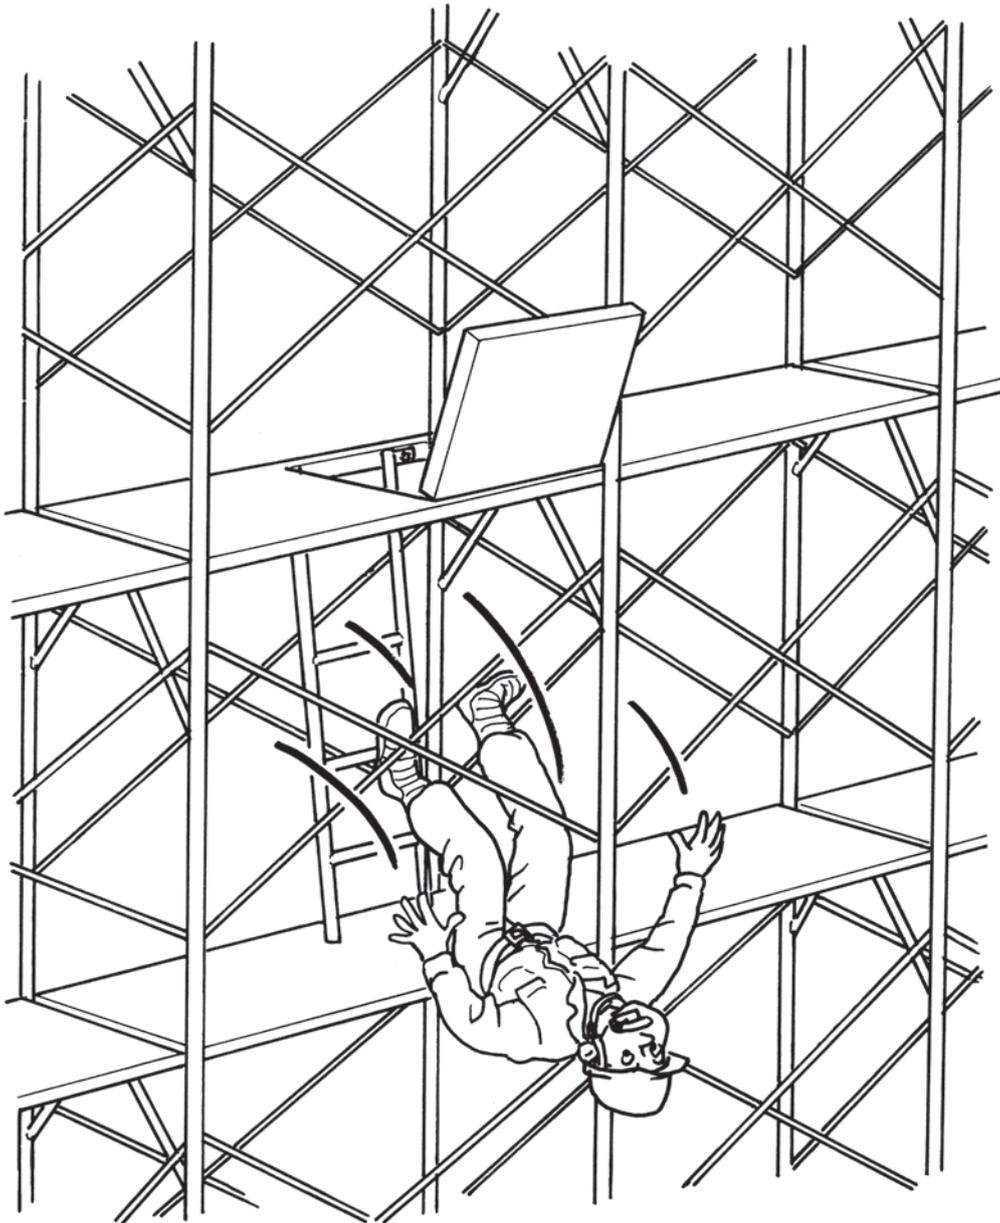
**事例 9**

枠組足場組立て中、被災者が約5 mほどの高さからハッチ式床付き布わくに付属しているタラップで降りていたところ、背中から足場外部に墜落。死因は足場付近の鉄製フェンスにわき腹をぶつけ、大動脈破裂。

- 1 桁方向（長さ方向）に下棧の設置
- 2 妻側方向（幅方向）に手すり、中棧、幅木の設置

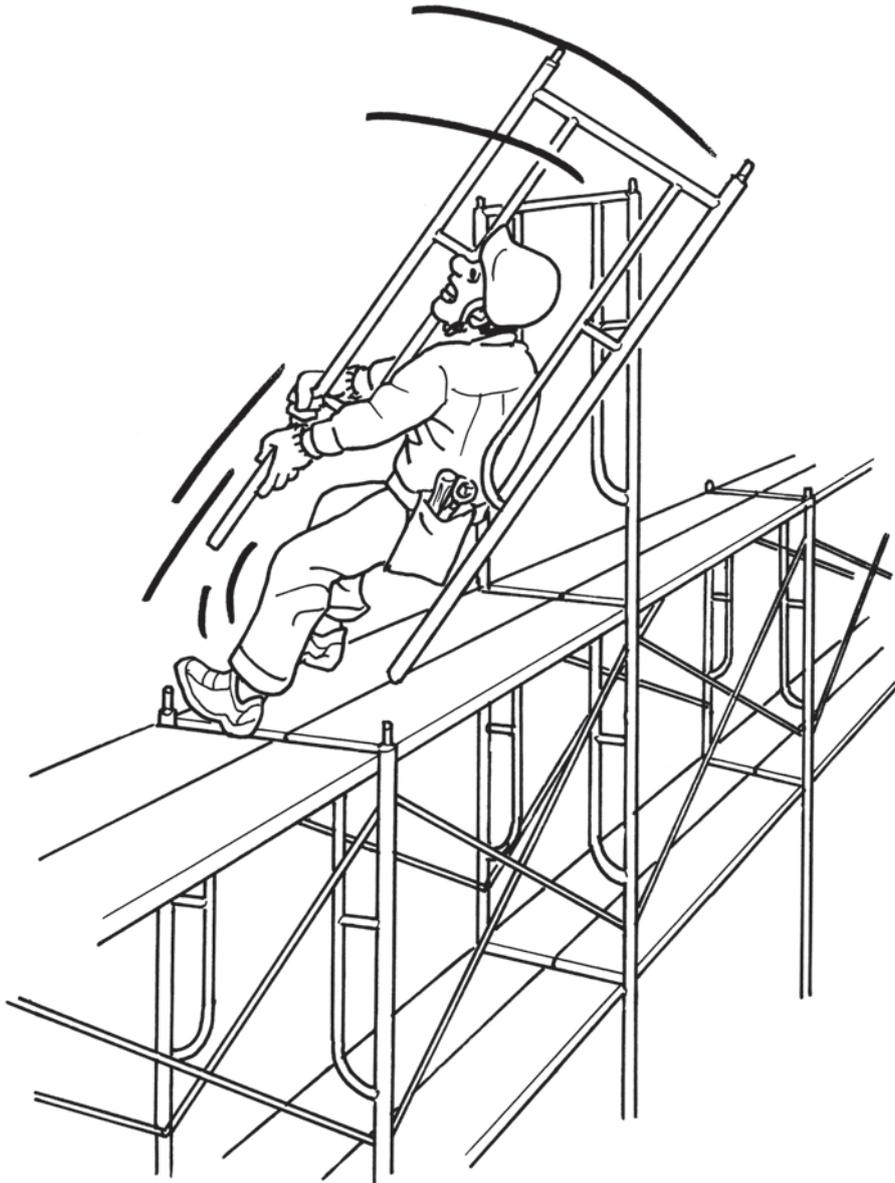
外部足場の解体作業を行っていた際、枠組足場上で脚柱ジョイント部を外す作業及び玉掛を行っていた被災者は、引っ掛かっていたユニットの脚柱ジョイントが外れた衝撃でバランスを崩し、地上へ墜落した。

- 1 KYT
- 2 安全衛生教育
- 3 安全帯の使用

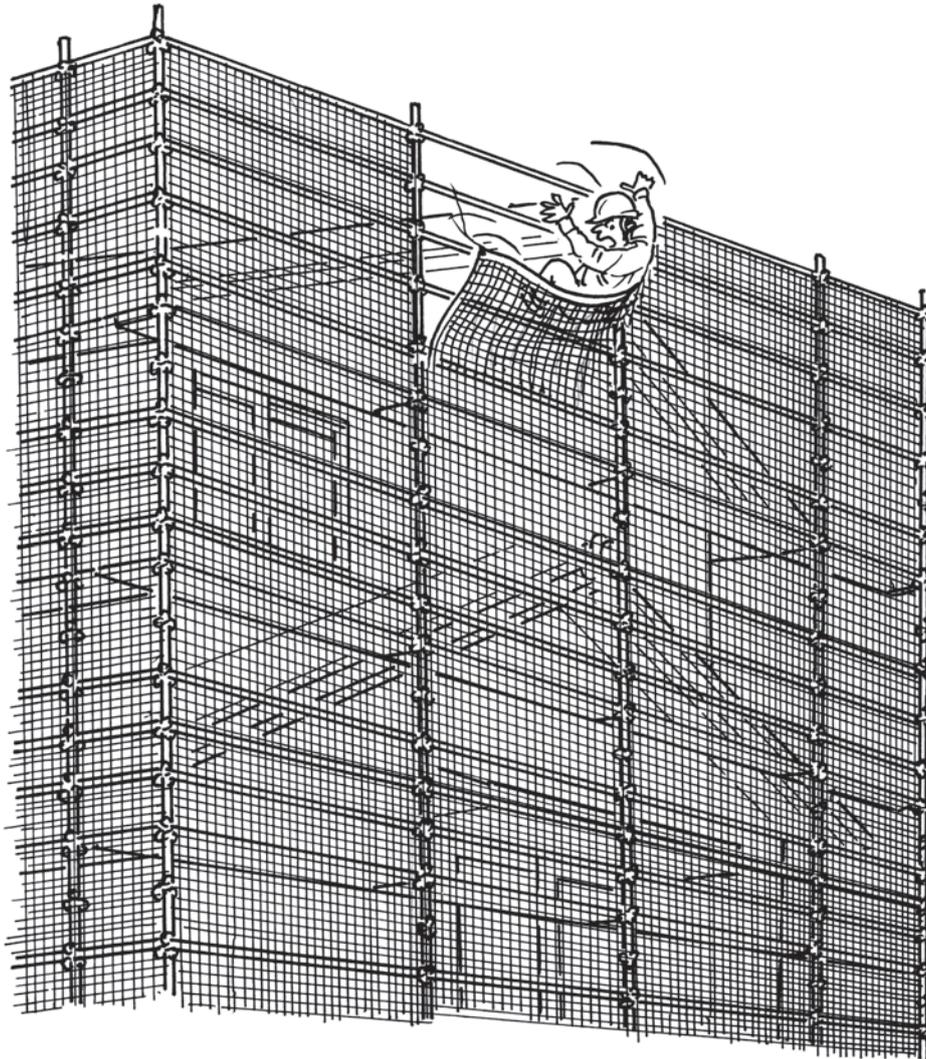
2階建住宅の屋根張替工事現場において、屋根等を外し、新しい屋根の下地を作成していた。被災者は住宅の南東側の破風板の上部に取付ける板を釘止めする前に、釘を打込む箇所を側面より確認すべく、住宅の外周に設けられた一側足場の3層目の手すりの上に両足で乗り、当該個所で屈みながら、足場の外周に設けられていたネットに寄りかかるようにして確認していたところ、固定していたネットの紐が切れ、約6m下に落下した。

- 1 安全衛生教育（手すりに乗らない）
- 2 整備されたネット及び紐を使用する。
- 3 安全帯の使用

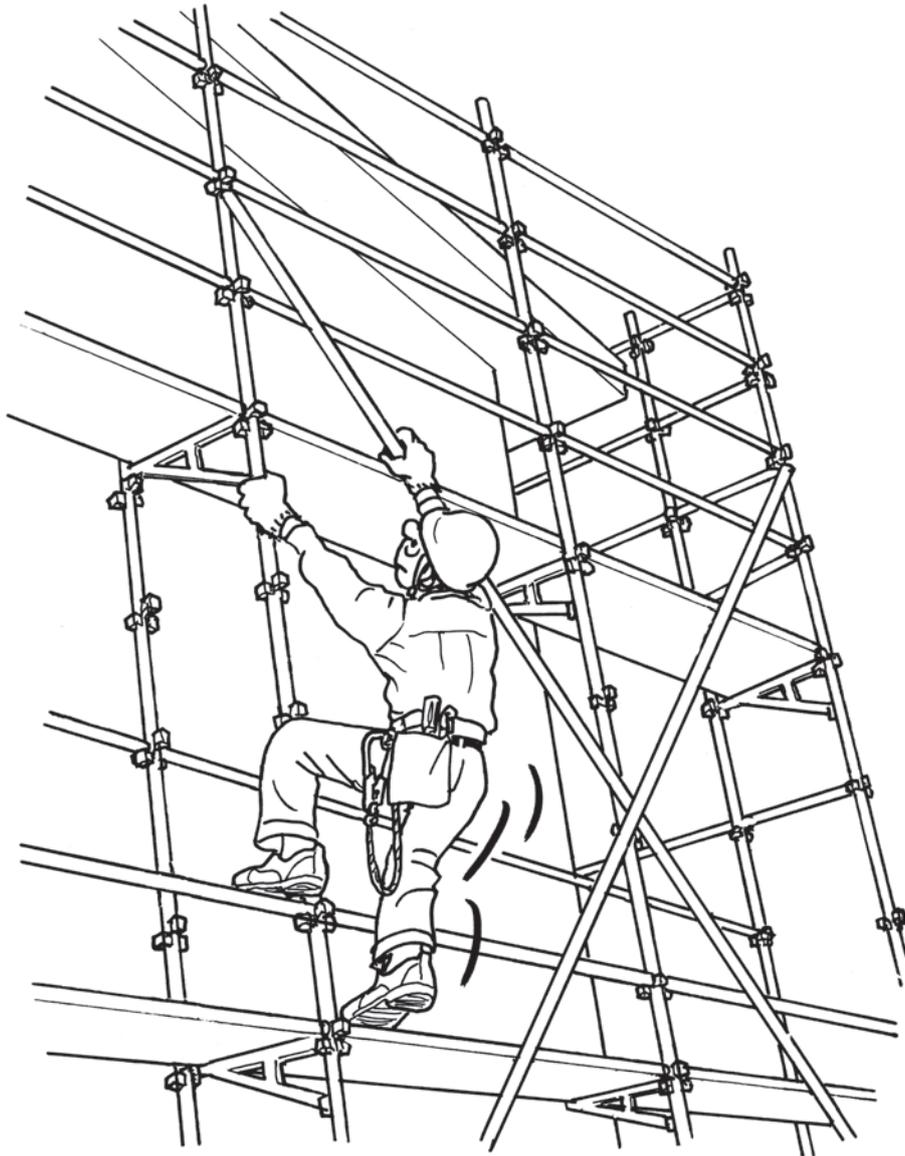
木造一戸建て建売住宅新築工事において、2階外壁防水工事のために外部足場の建地を登っていたところ、足を踏み外し高さ約4mから地面へ墜落した。

- 1 階段枠の設置
- 2 専用はしごと安全ブロックを併用する。
- 3 安全衛生教育（近道行動の禁止）

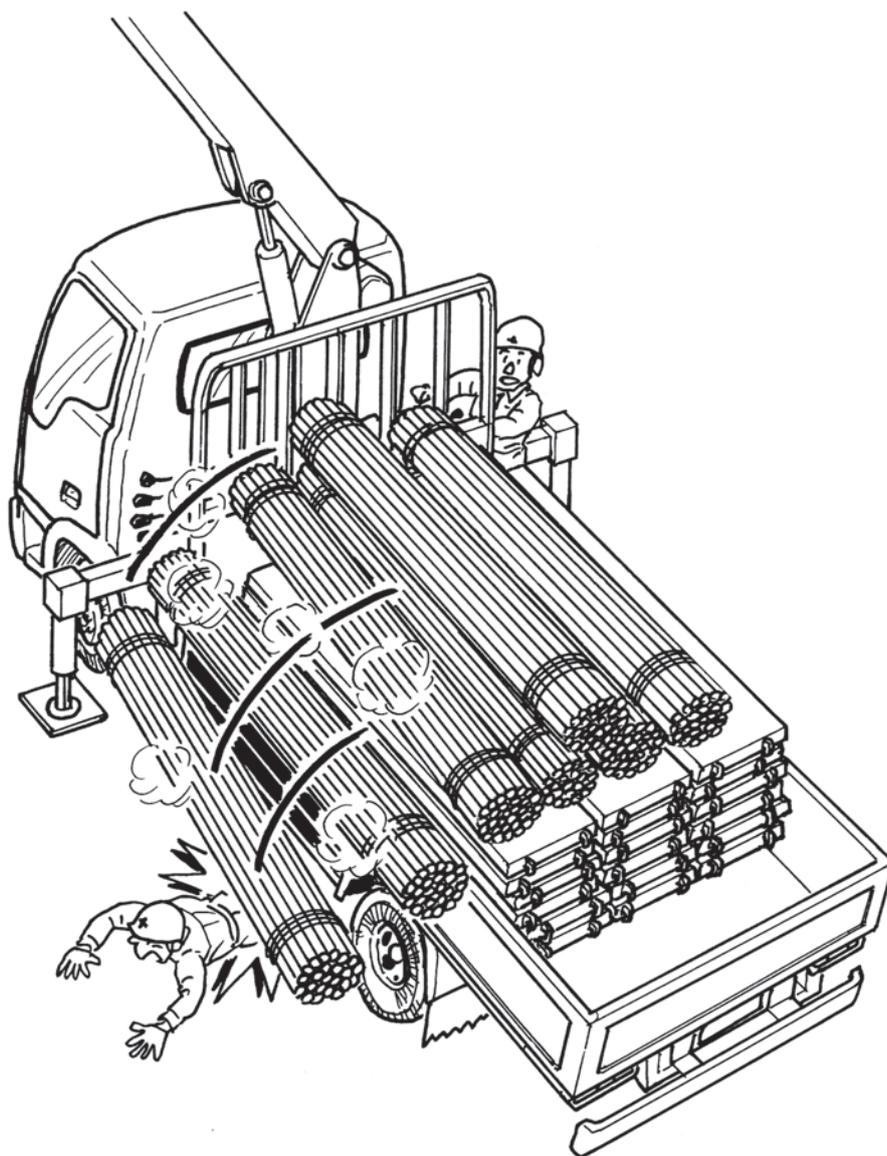
被災者は、民家の庭先から解体後の足場部材（単管等）を路上に停車していた3トントラック荷台に積み込んでいた。単管は荷台上にて12～24本を1束として番線で緊結し、積み重ねていたが、何らかの理由により単管の束3束（約743kg）が崩れ、別部材を取ろうと荷台を背に屈かがんでいた被災者を直撃した。

- 1 KYT
- 2 機材の結束はしっかり行う。

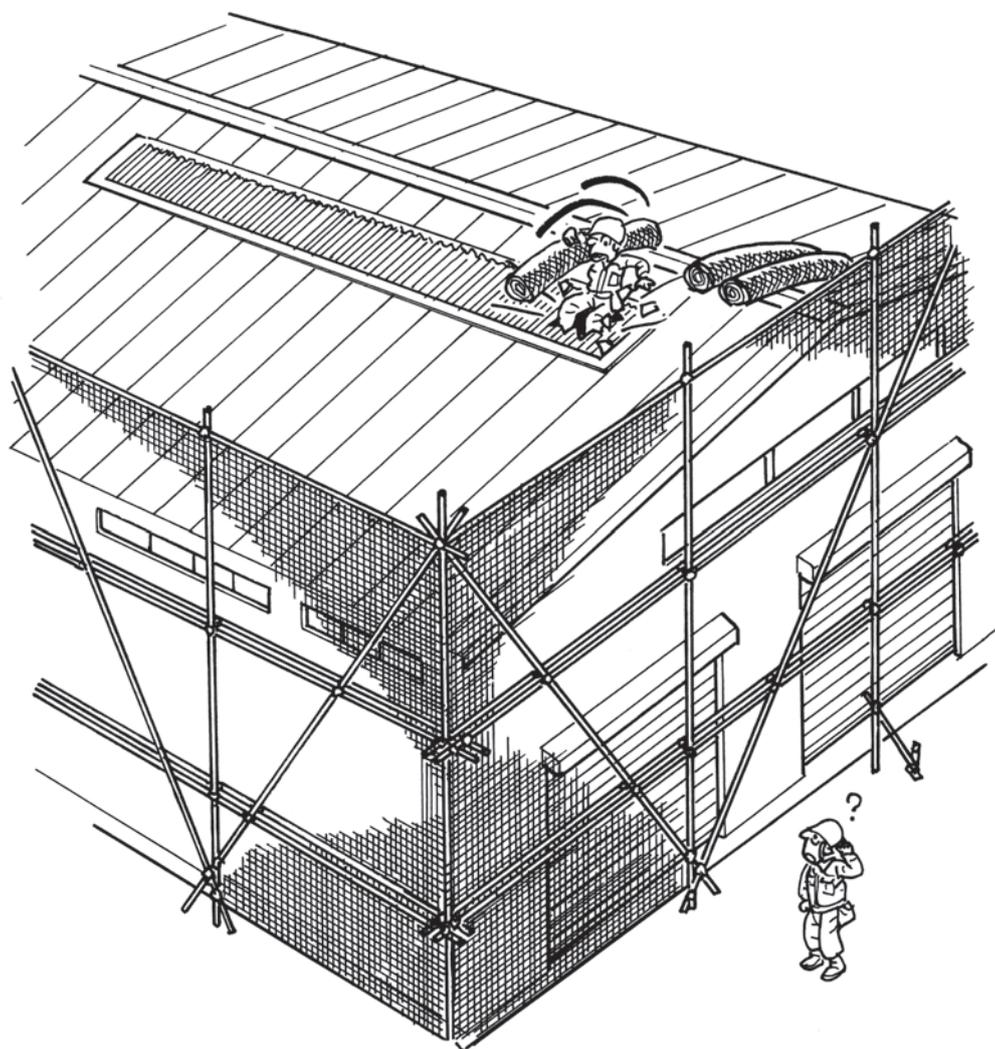
倉庫解体撤去工事現場において、飛散防止用のための養生シートを建物外周の単管足場に取り付ける作業を、被災者は上部、同僚は下部に分かれて行っていた。被災者は、上部のシートを取り付け終了後、スレート屋根上で使用しなかったシートを片付けていたところ、明かり採り用のアクリル製の波板を踏み抜き、約 4.3 m 下のコンクリート土間に墜落した。

- 1 安全衛生教育
- 2 歩み板の設置
- 3 明かり採り部分の養生

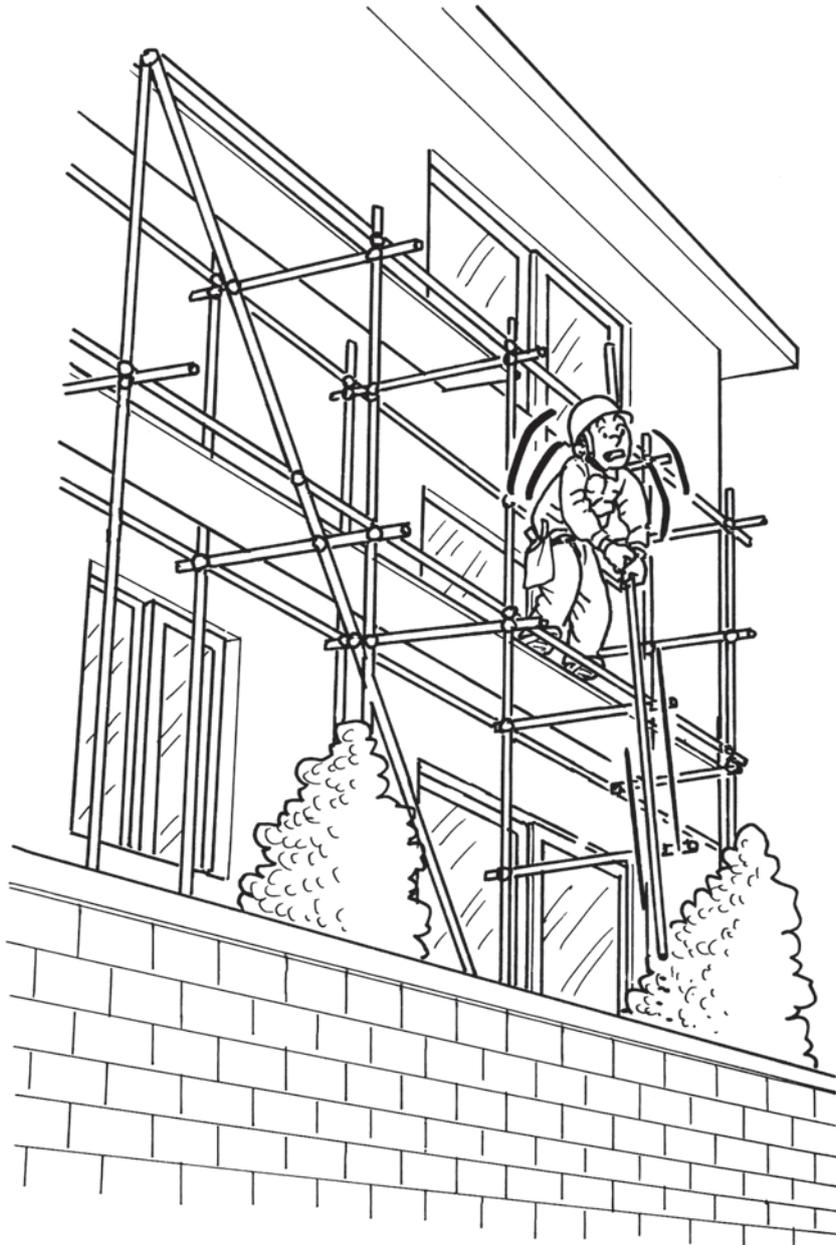
介護付老人ホームの新築工事現場にて、外部足場の解体作業中、足場の作業床上で建地単管パイプを引き抜いたところ、バランスを崩し、足場から敷地外の歩道コンクリートへ墜落した。

- 1 安全帯の使用
- 2 KYT（動作の反動を意識させる。）

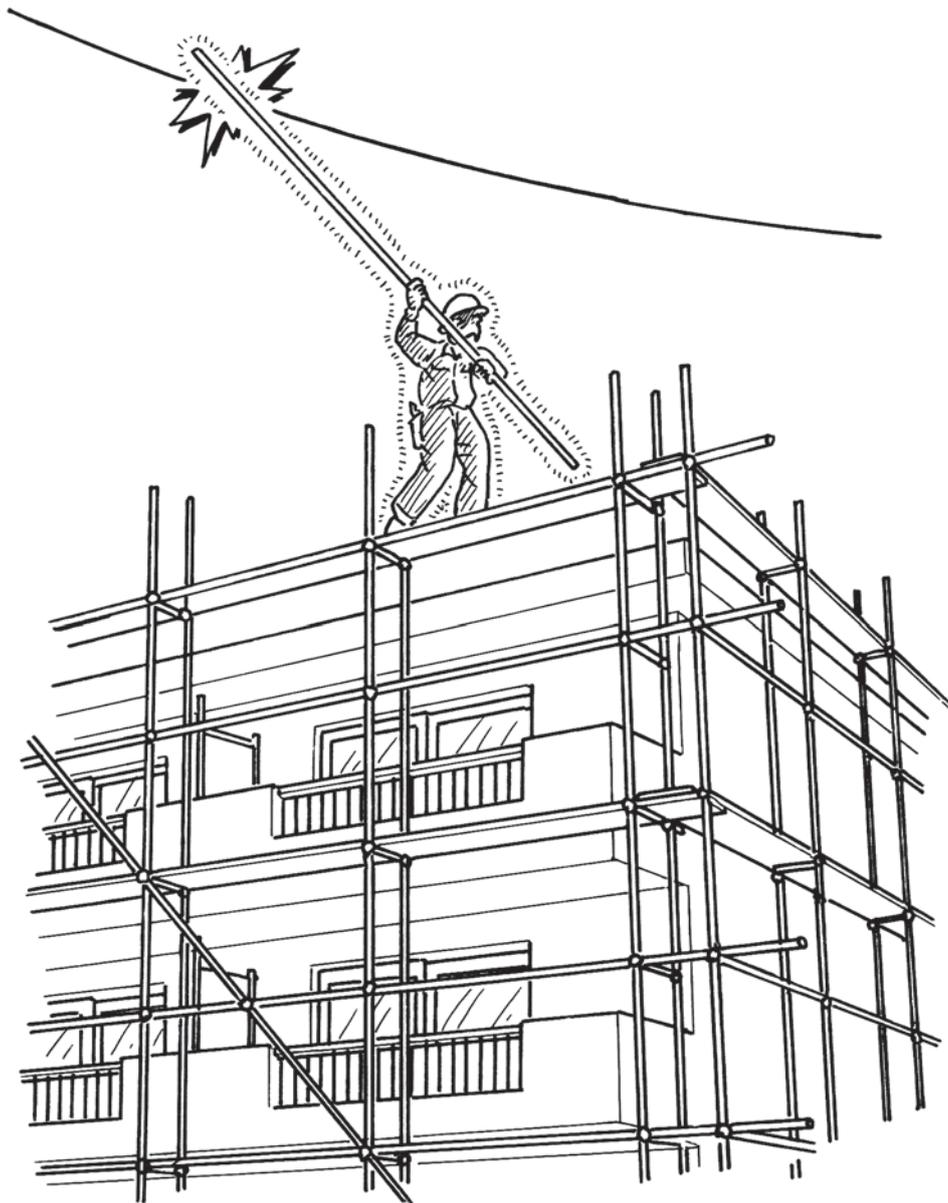
建物解体工事にて、養生用の単管足場の組立て作業中、足場上で作業をしていた被災者が持っていた長さ 4 m の足場用単管が高圧電線に触れ、感電し、約 7 m の高さから墜落した。

- 1 高圧架空電線の防護
- 2 安全衛生教育

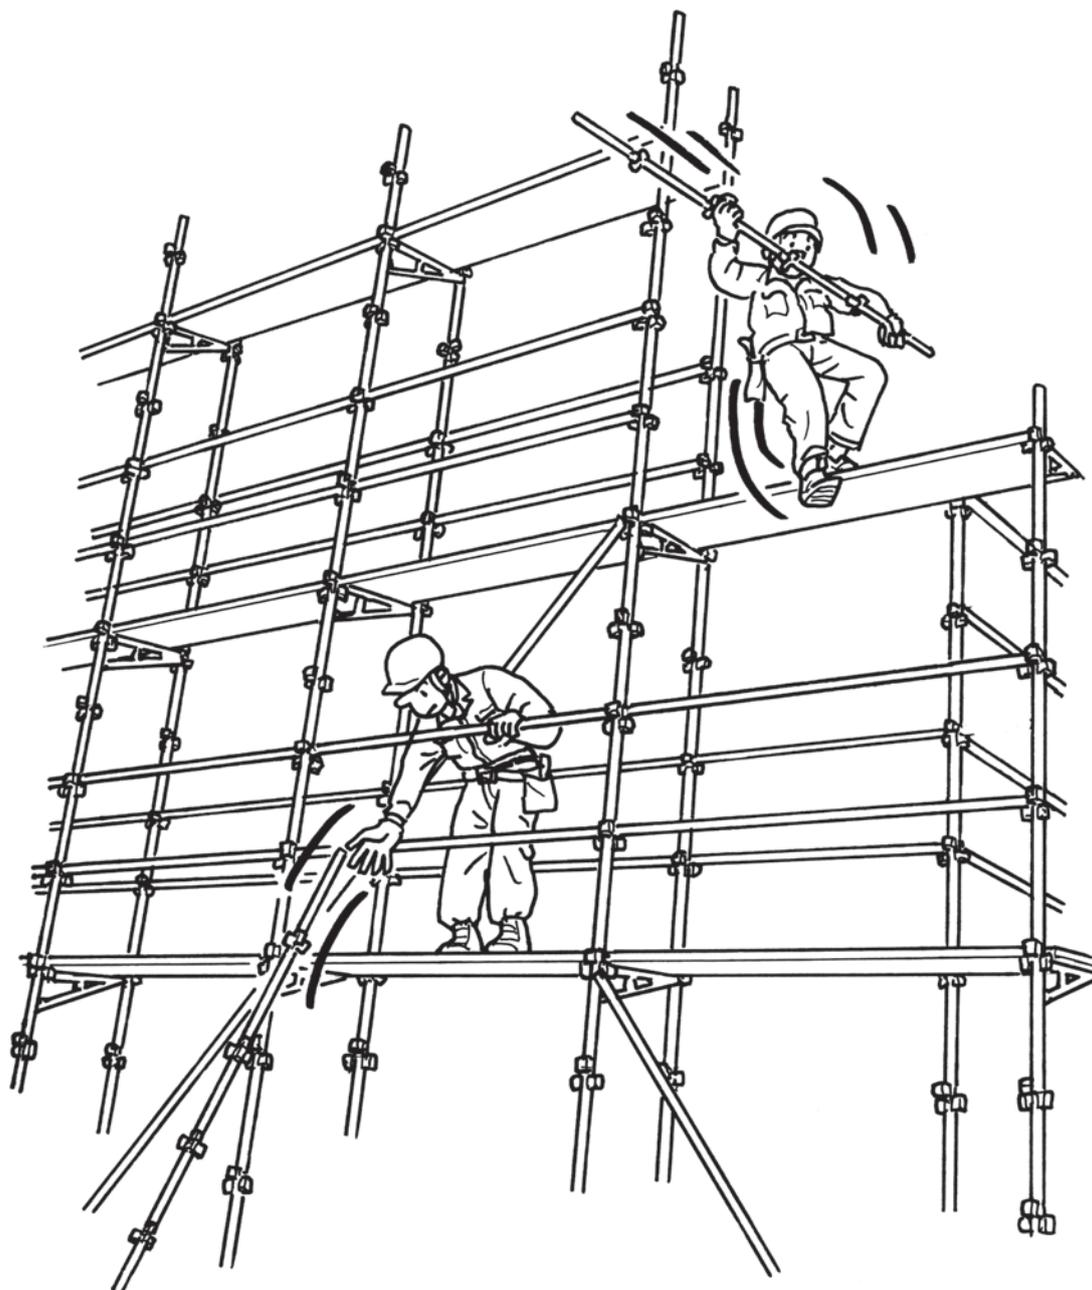
足場組み立て作業中、足場材である支柱を手渡して上層へ運搬していた際、手渡された支柱を持ち、くさび緊結式足場 3 層目の幅 25 cm の足場板上を移動していたところ、バランスを崩し、支柱ごと約 5.5 m 下に墜落した。

安全帯の使用

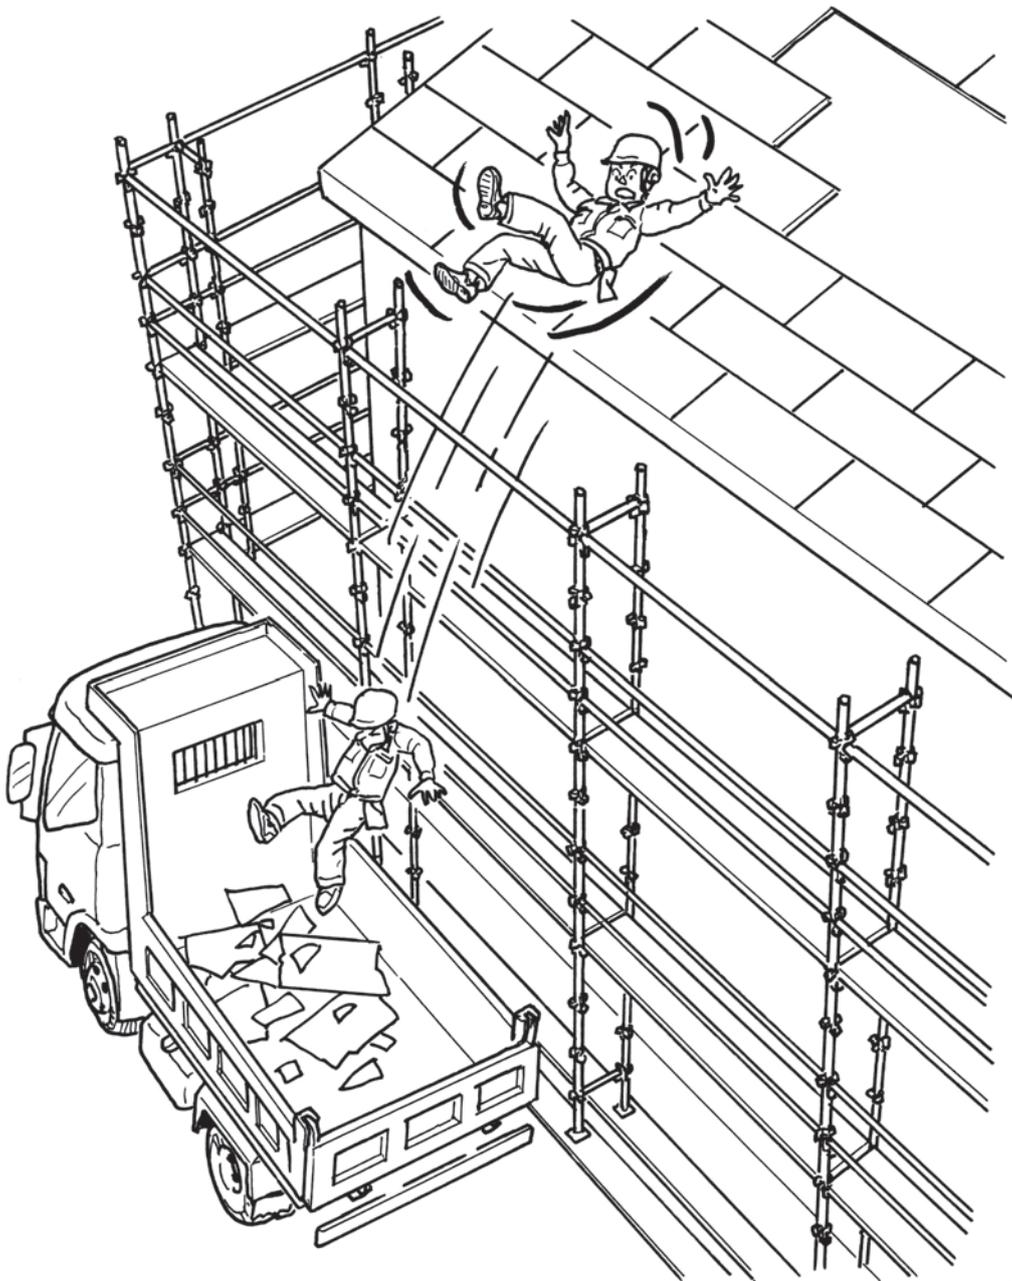
木造 2 階建の建屋の解体工事にて、屋根のスレート瓦を撤去する作業中、建物の周囲に設置された足場の手すりと屋根の間から下の停められていたダンプの荷台の中に墜落した。

屋根からの墜落防止設備の設置

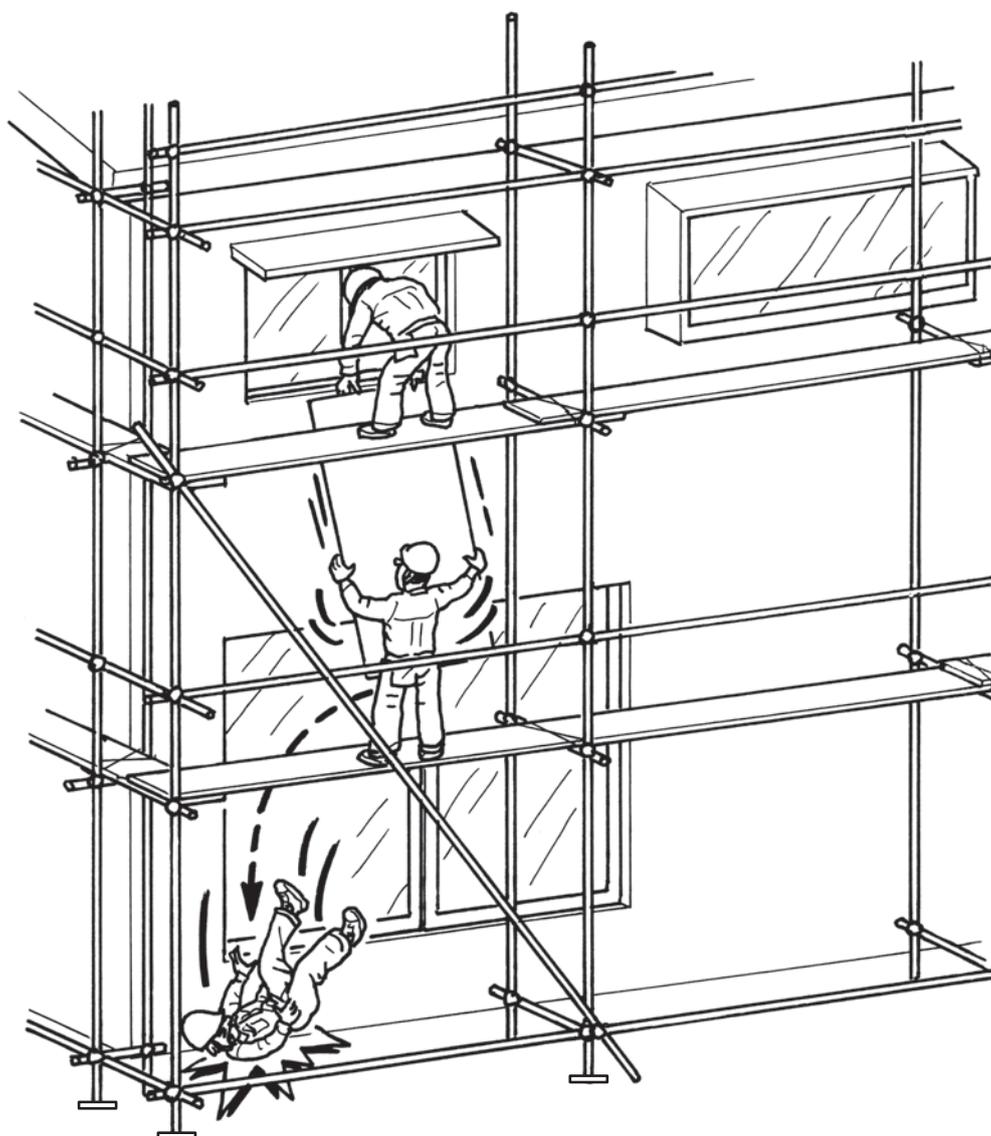
木造 2 階建て家屋の新築工事において、労働者 2 名で、建物の外側に石膏ボードを打ちつけるため、被災者が高さ 2.3 m の単管足場 1 段目の足場板から足場 2 段目の労働者に石膏ボードを渡していたところ、足場から墜落し、死亡した。なお、被災者が作業していた足場を含め、足場全体において、外側には手すりが高さ 85 cm の位置にあったものの中棧はなく、内側（躯体側）に手すり等は一切設けられていなかった。

安全帯の使用

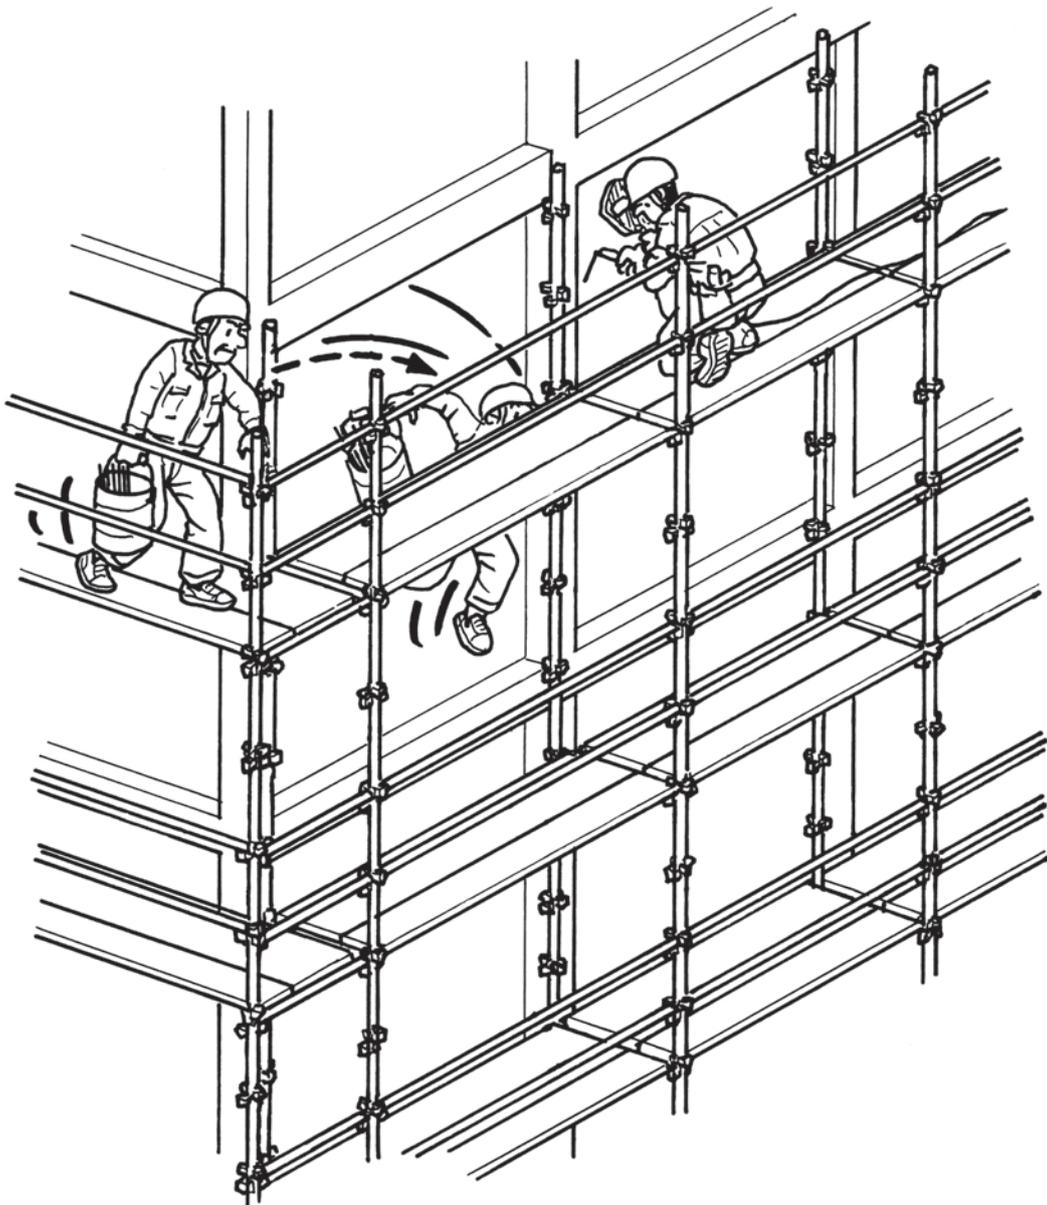
被災者は、溶接作業者に溶接棒を渡すため、足場（単管張出足場）上を溶接棒数十本入りの一斗缶を持って移動中、躯体と足場板の間 26 cm の隙間から墜落、約 24 m 下の地面に激突した。

なお、発生場所付近は作業床の幅 76 cm の箇所であった。

躯体と足場の隙間が無いようにする。(層間養生)
