# 建設業における 仮設機材に関する死亡災害事例集

## 建設業における仮設機材に関する死亡災害事例集 目次

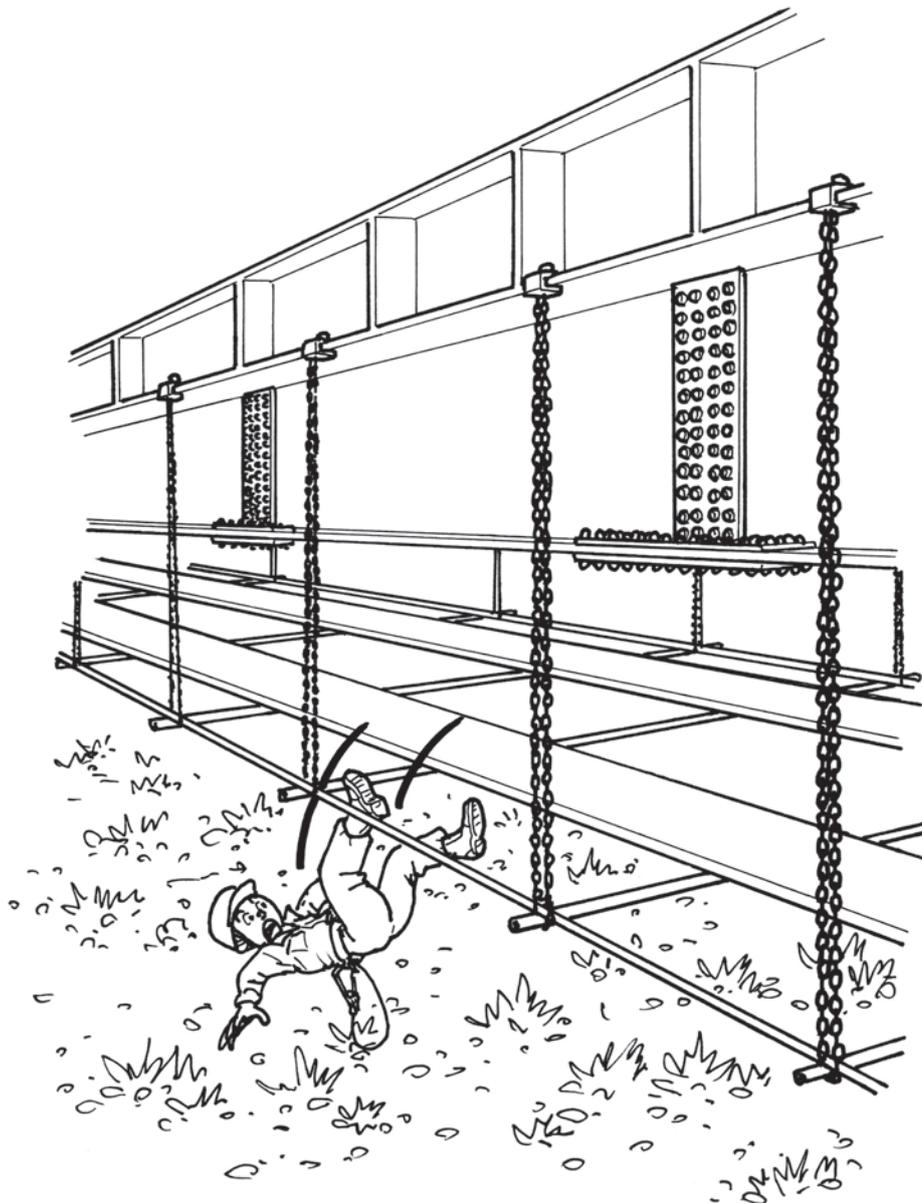
被災者は鋼橋の上部架設工事現場において、組立て中のつり足場の作業床上を歩いていたところ、体勢を崩して約 10 m 下方の地上に墜落した。なお、つり足場には、手すり、防網等の墜落防止設備は未設置であった。また、安全帯は着用していたが、取付け設備は設置されておらず使用していなかった。

- 1 安全ネットの設置については、作業床の設置と同時に行う。
- 2 親綱、安全帯の使用

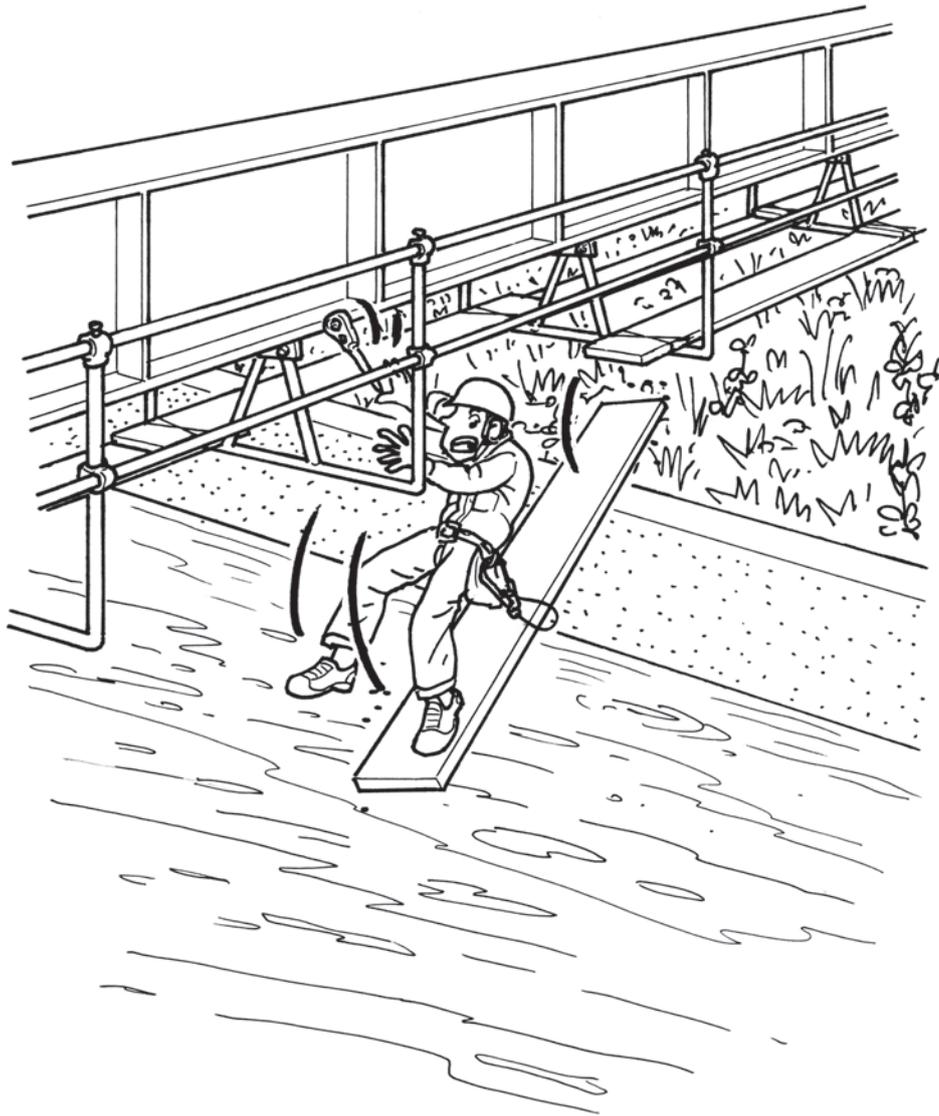
橋桁の欄干（防風柵）の新設のため、橋桁につり足場の設置を行っていたところ、つり足場のつり枠とつり枠の間に仮設置した作業床が脱落し、作業床上で本固定しようとしていた作業員が作業床と一緒に、約 15 m 下の運河に墜落した。

- 1 仮設置を行う場合は必ず緊結すること。
- 2 安全帯の使用

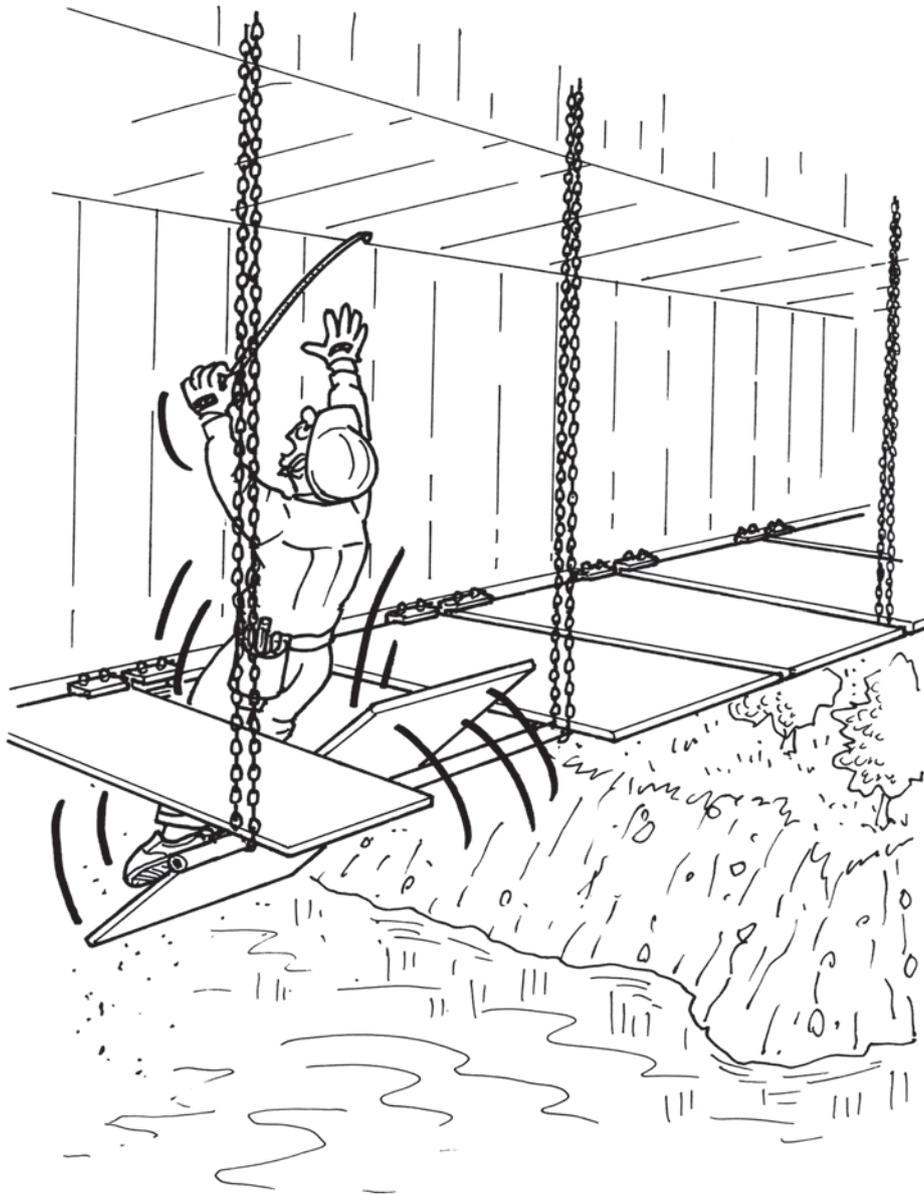
被災者は、パネル式吊り足場の設置作業中、パネル足場板（長さ 1.32 m、幅 66 cm。片端はチェーンで吊り下げ、もう片端は鉄骨橋桁に 2 個の鉄骨用クランプで挟み込み固定されていた。）上で、足場板から橋の高欄下までの高さをコンベックスで測っていたところ、鉄骨用クランプ 1 個が鉄骨橋桁から外れ、乗っていた足場板が回転しバランスを崩し、15 m 下のダム湖に墜落し溺死した（水深 3 m 程度）。

鉄骨用クランプの取り付け確認

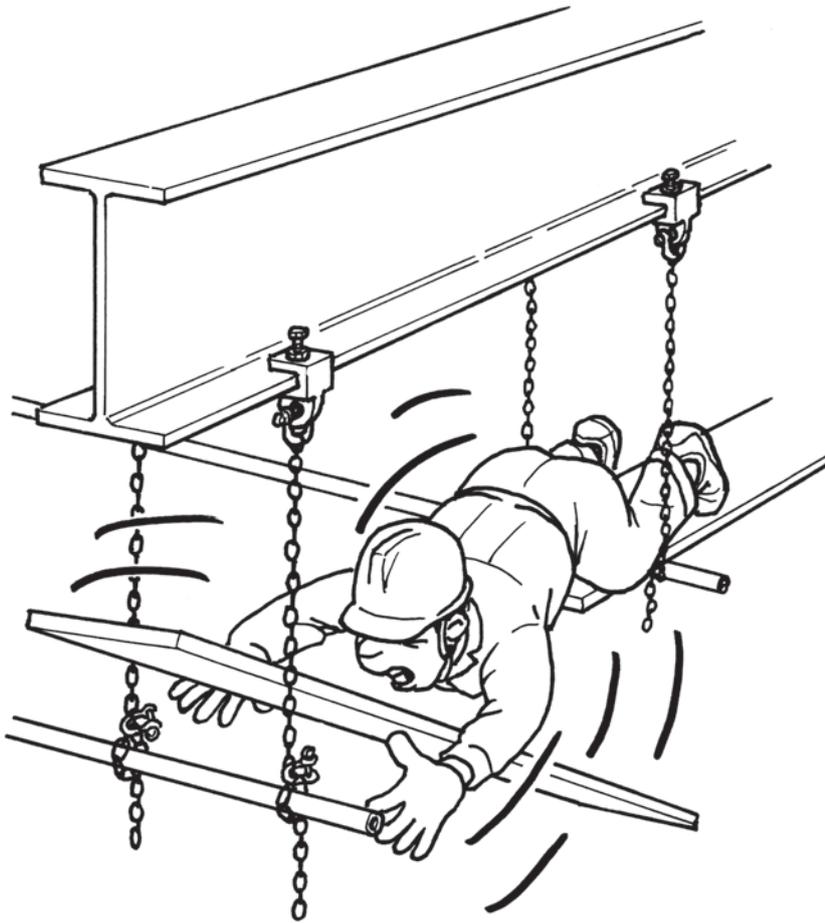
川にかかる橋の補修工事のためのつり足場の延伸工事中、つり足場の工事先端から川に足場部材ごと墜落した。

親綱、安全帯の使用

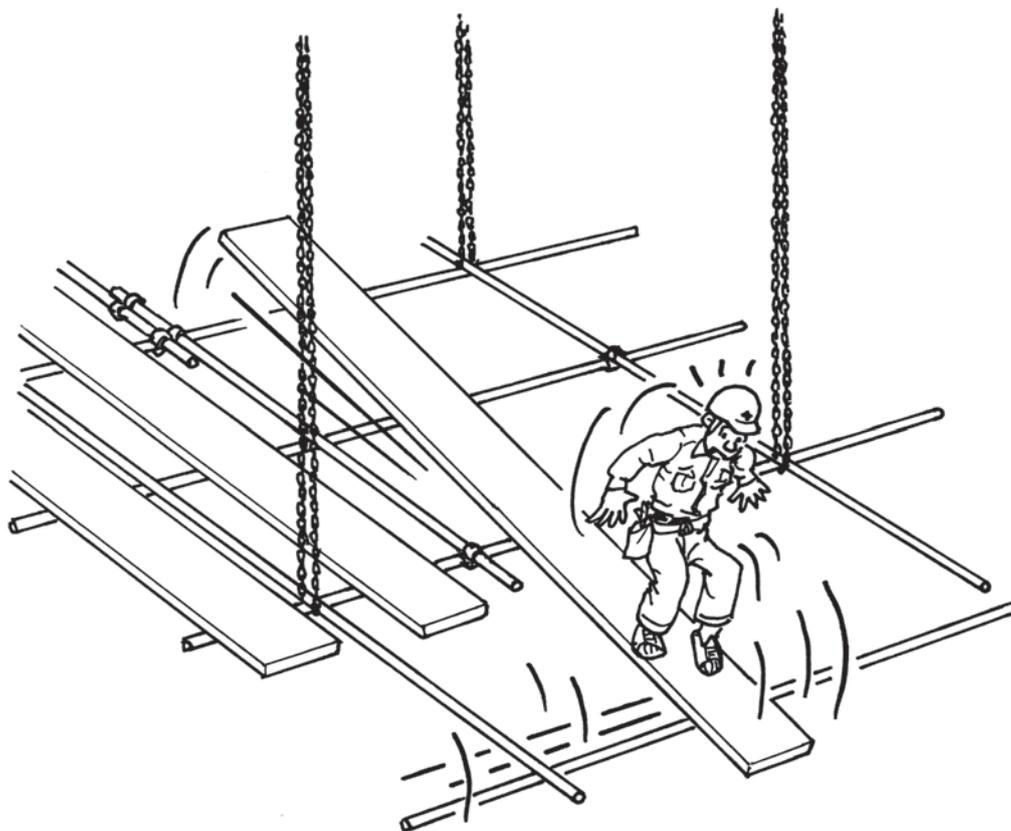
つり足場の解体作業中、足場板の片側の水平緊結用自在型クランプが取り付けられていないことに気付かず、その上に乗ったところ、足場板が下向きに回転し、7.8 m 下に停車していたトラック荷台上に墜落した。

- 1 親綱、安全帯の使用
- 2 解体作業手順の確立・遵守

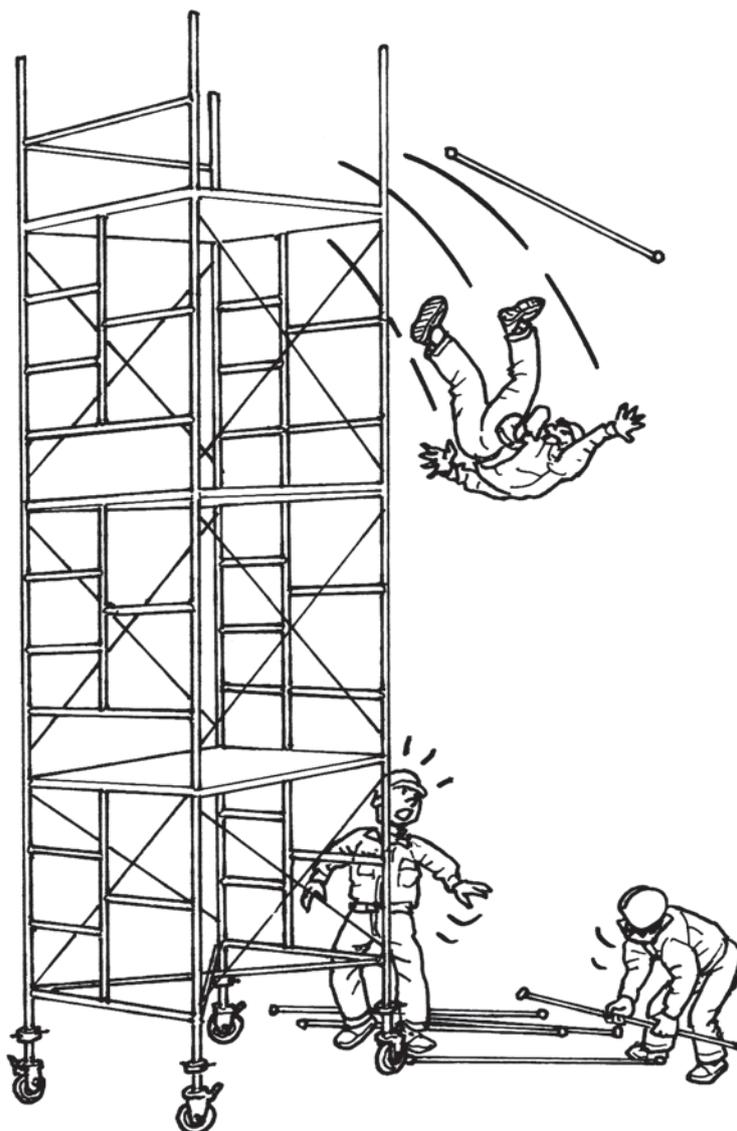
店舗にソーラーパネルを設置するため、事業主及び労働者2名の計3名にて、同工事に使用するための移動式足場（ローリングタワー）を組み立てていたところ、高さ5.2mの作業床から地上に墜落した。なお、作業時、安全帯は着用していたが使用していなかった。

安全ブロック、安全帯等の使用

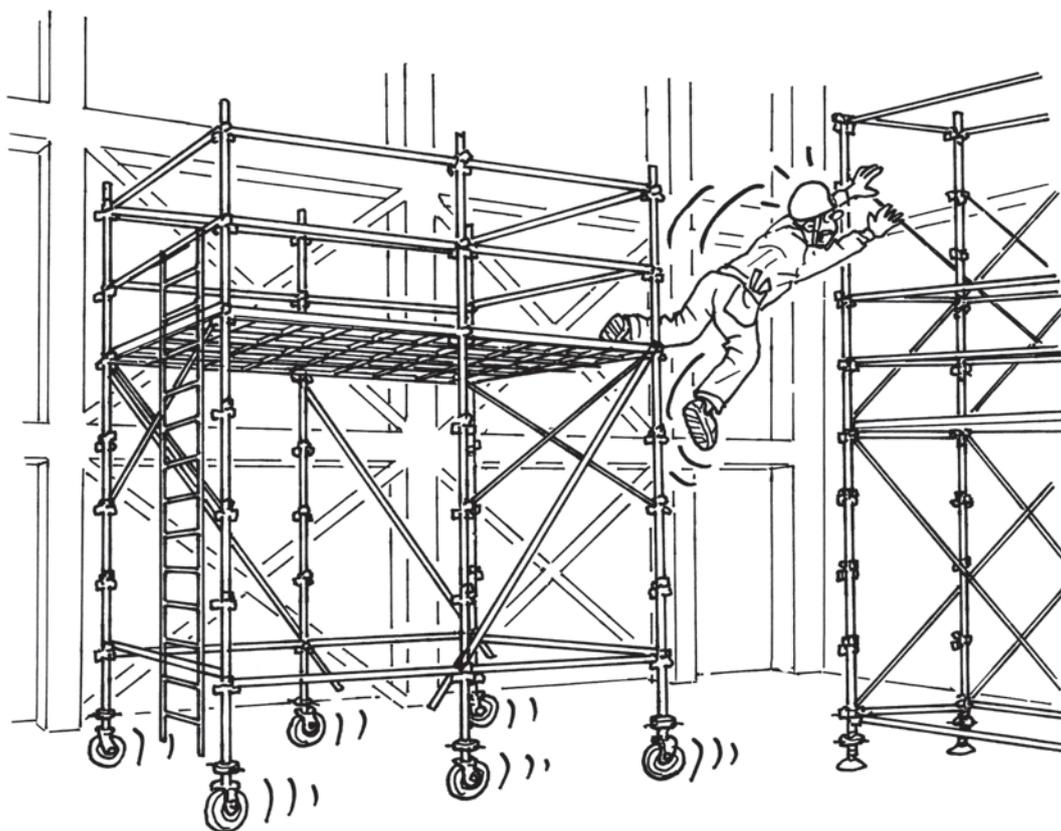
農業倉庫新築工事現場内、くさび緊結式の移動式足場上で、本筋交いに耐震金物の仮止めを終了した後、当該移動式足場から外部足場に移り移ろうとした際、移動式足場が当初の位置からずれ、2.8 mの高さから、移動式足場と外部足場の間に墜落した。

- 1 安全衛生教育（近道行為の禁止・乗り移りの禁止）
- 2 脚輪の固定

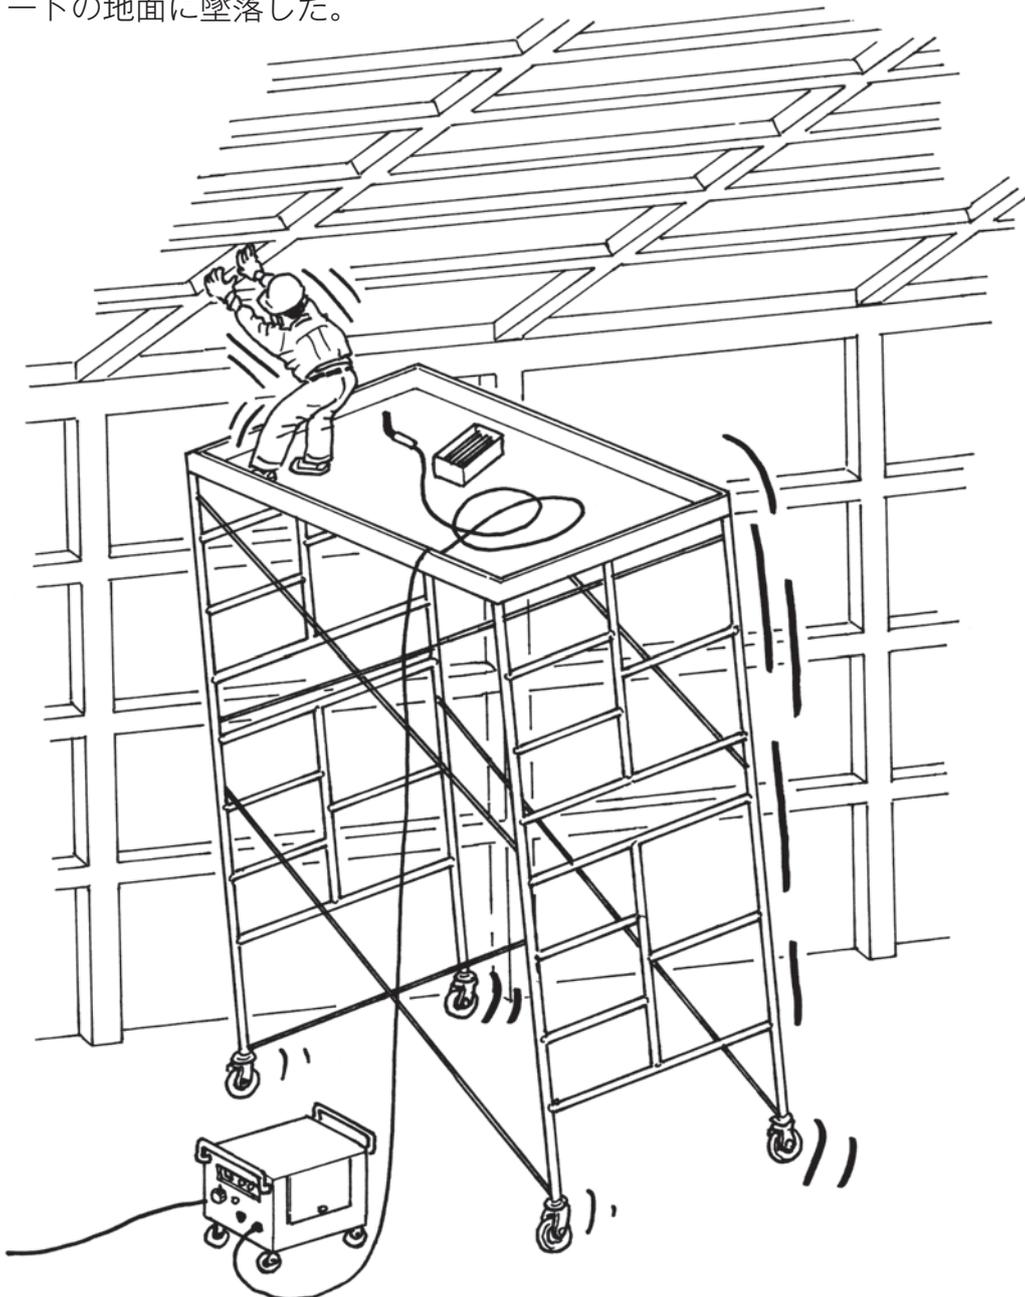
手すり等のない移動式足場（ローリングタワー）の上にて、屋根の鉄骨及び屋根材を溶接後、溶接位置を移動しようとして躯体を掴み、自力で移動式足場を横移動させていたところ、脚輪が固定されておらず、移動式足場が転倒。約 4 m の高さからコンクリートの地面に墜落した。

- 1 脚輪の固定
- 2 安全衛生教育（作業位置への移動は、一度、移動式足場から降りてから行う。）

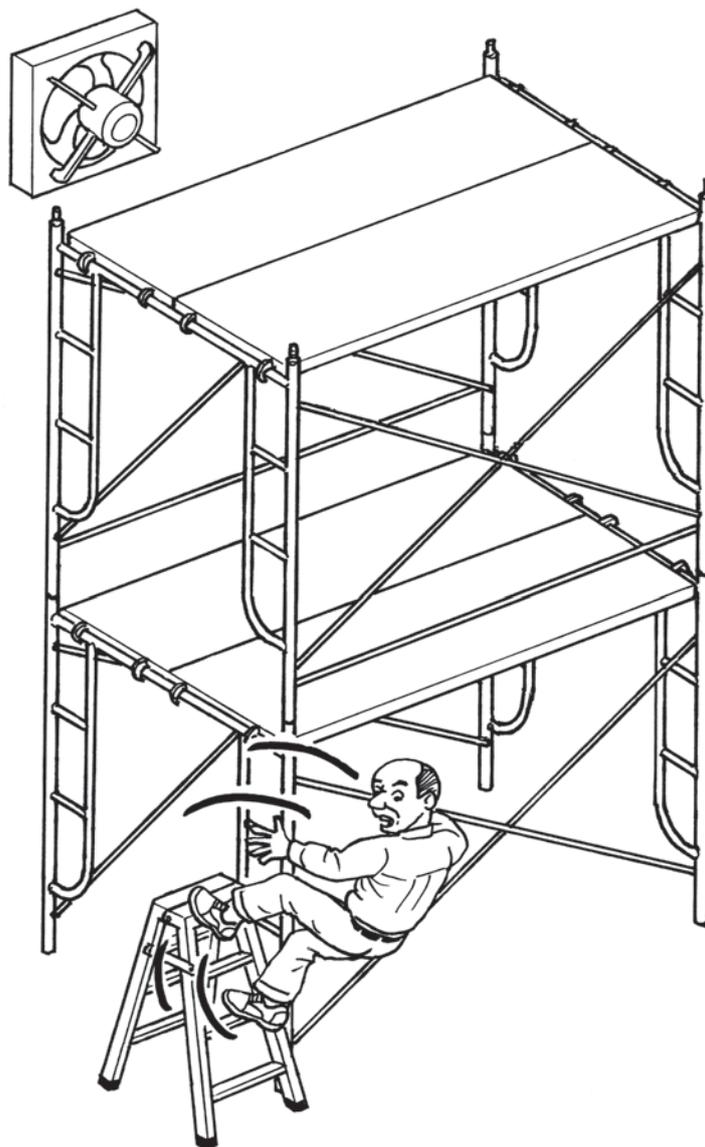
被災者は換気扇フード取り外し作業を開始するため、脚立から足場に上る際、脚立2段目から転落し、第6頸椎脱臼骨折、頸椎損傷で入院していたが、数か月後に傷病が起因した肺炎により死亡した。なお、被災者は保護帽及び安全帯を着用していなかった。

- 1 昇降設備の設置
- 2 保護帽の着用
- 3 安全衛生教育
- 4 K Y T

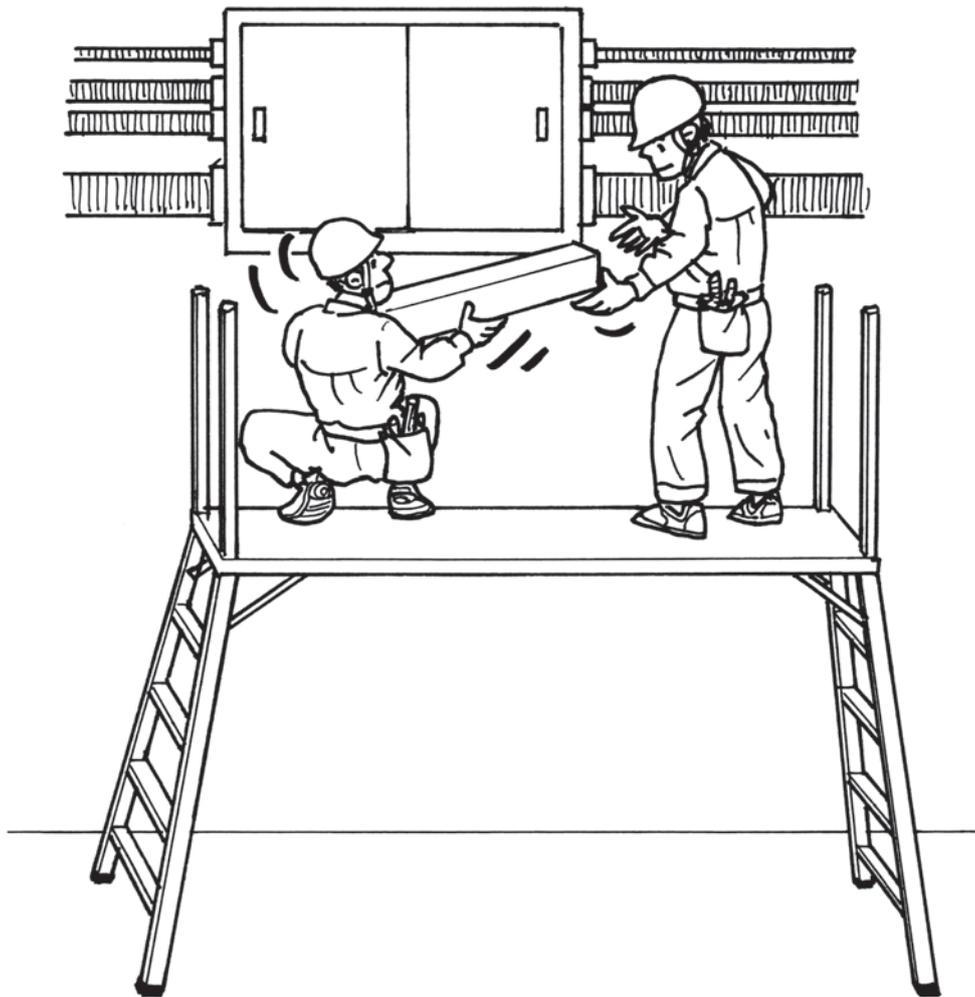
被災者は可搬式作業台（高さ約 2 m）の上で中腰の状態です電線管に墨付けを行い、アルミニウム合金製可搬式作業台の上でしゃがんで右に体をひねるようにして、横で控えていた作業員に墨付けをした電線管を手渡した後、バランスを崩し当該可搬式作業台から転落した。

- 1 安全衛生教育（1人での使用とする。）
- 2 KYT

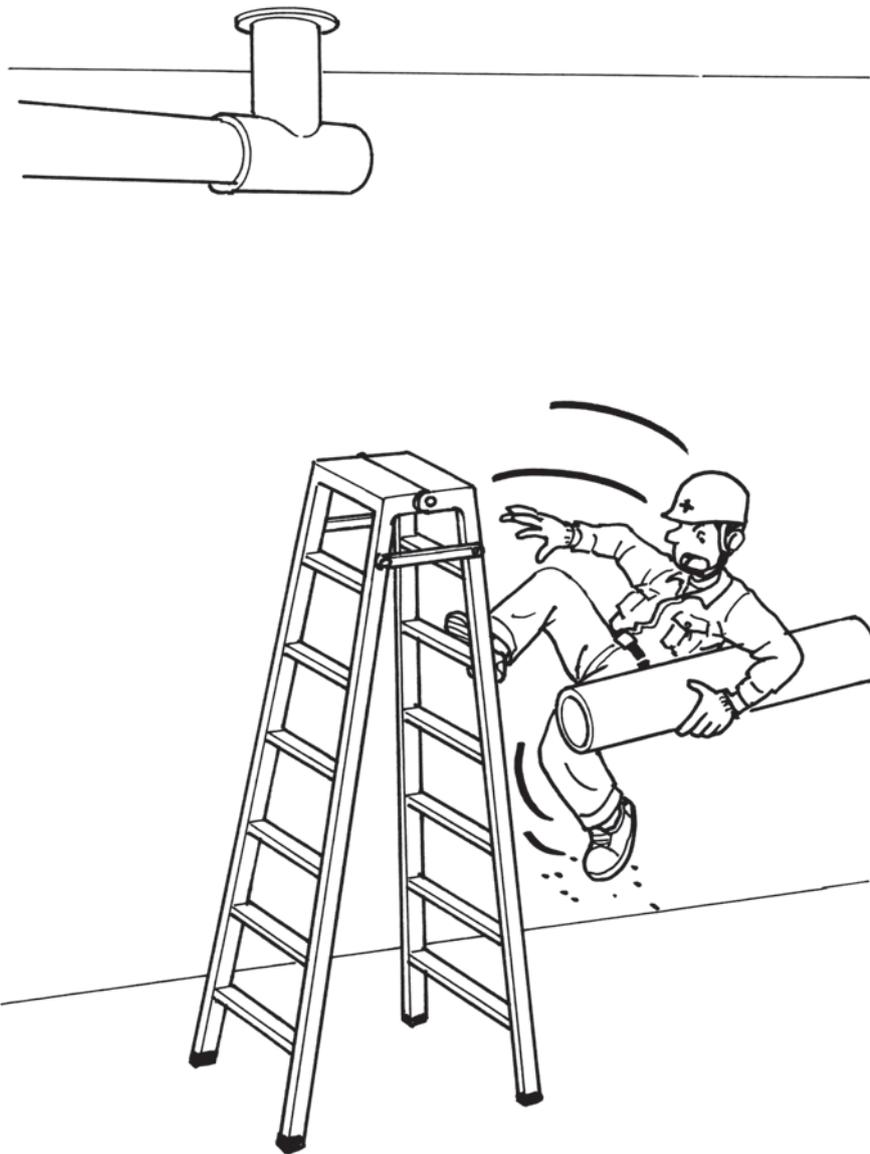
被災者は、高さ 2.4 m の脚立を用いて、高さ 1.7 m の踏板上に乗り、高さ 3.3 m の天井付近に固定されていた排水管を切断し、取り外す作業に従事していた。固定されていた金具から取り外した排水管を床面におろすため、踏板を一段下りた際、足を踏み外し、この排水管を抱きかかえるような姿勢で約 1.4 m 墜落した。

- 1 安全衛生教育（物を持って昇降しない。）
- 2 KYT

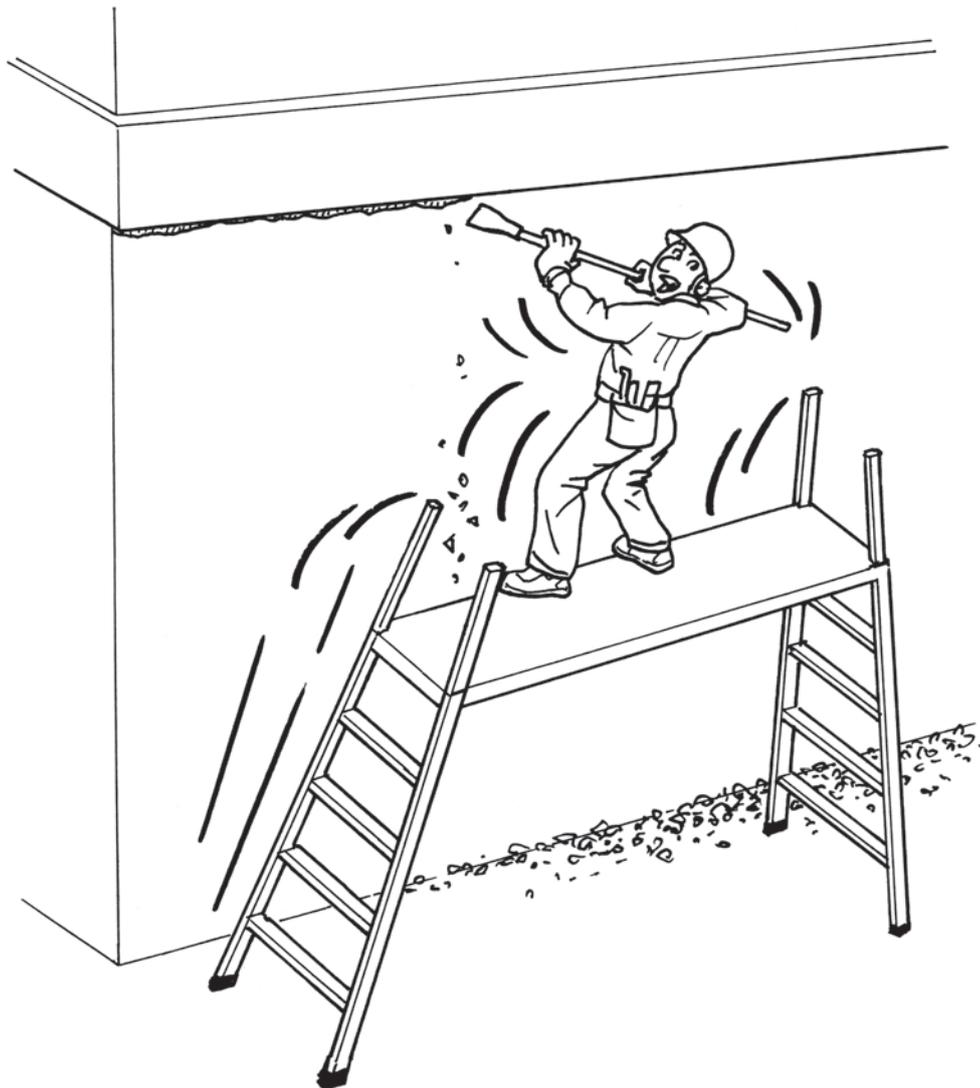
建物の新築工事において、被災者は、可搬式作業台（高さ約 1.8 m）を使用して 2 階躯体の下り壁の補修作業を行っていたところ、バランスを崩しアルミニウム合金製可搬式作業台が倒れ、コンクリート床面に墜落し、倒れているところを同僚に発見された。なお、被災者のそばには保護帽が落ちていた。被災者は病院に搬送されたが、死亡した。

- 1 安全衛生教育（保護帽の正しい使用）
- 2 KYT

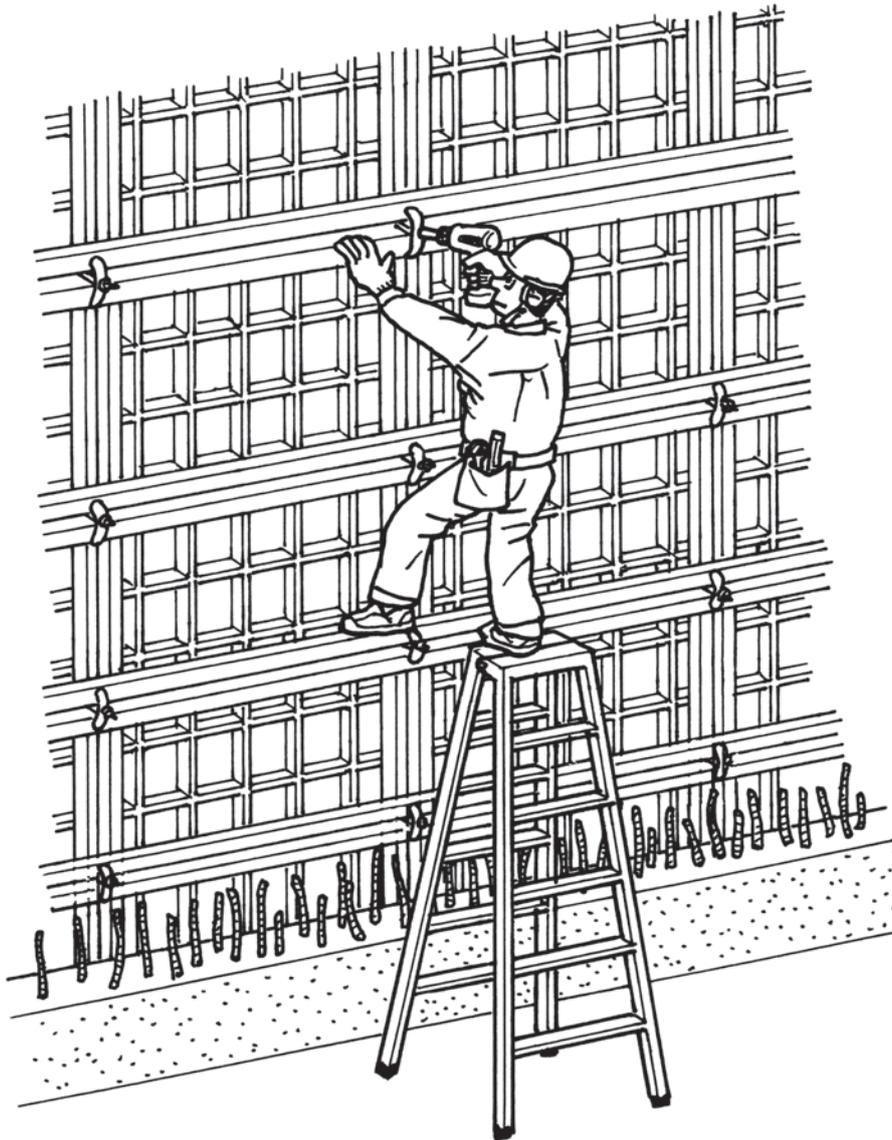
防波堤コンクリートブロックの型枠組立の作業中、H鋼製型枠横端太にフォームタイを取付けるためH鋼製型枠端太と脚立の天板に片足ずつを掛けて作業をしていたところ転落し、既設防波堤から突き出ていた鉄筋が腰部に突き刺さった。

- 1 天板に乗らないこと。
- 2 KYT（鉄筋養生）

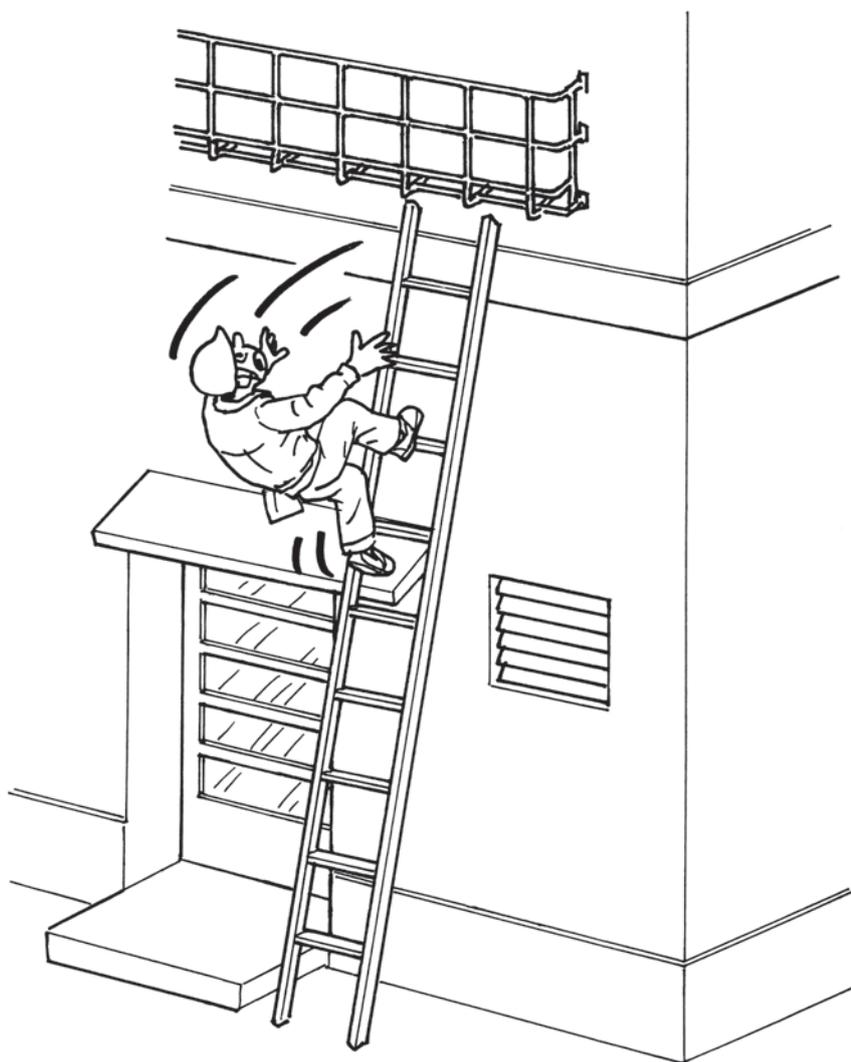
2階建て建物の屋根瓦の葺き替え工事において、被災者は、はしごを使用して建物の屋根に上がろうとしていたところ、はしごから墜落して死亡した。なお、被災者は両手が自由な状態ではしごを使用していた。また、はしごは固定されており転位することはなかった。

- 1 はしごを屋根より適度に付き出すこと。
- 2 安全衛生教育
- 3 KYT

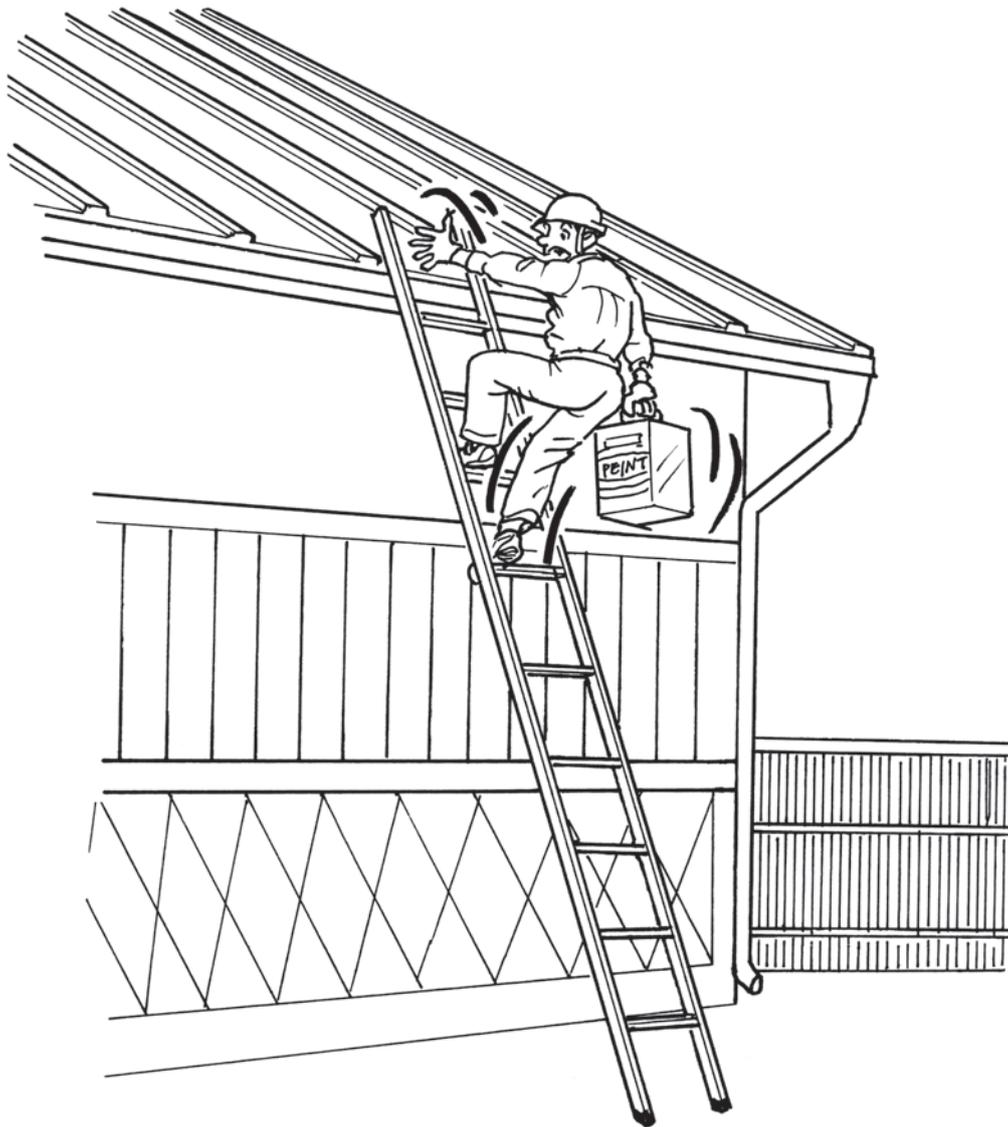
既存の木造 2 階建住宅の屋根塗装補修作業において、軒高約 3.1 m の屋根へ片手に塗料缶をもち、はしごを昇降中に墜落した。

- 1 昇降中は物を持たないこと。
- 2 KYT

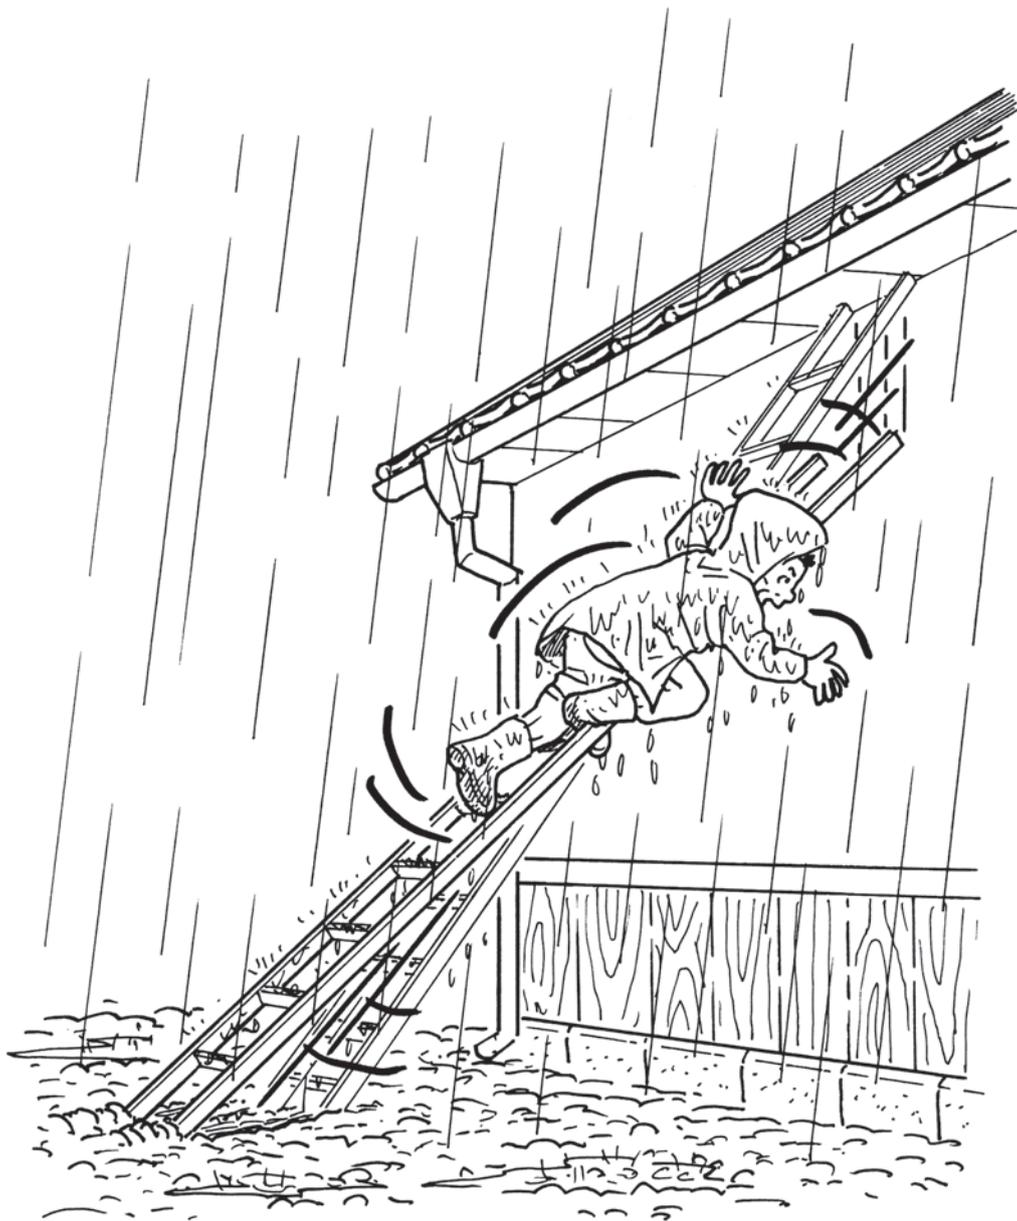
屋根の雨漏りの確認のため、高さ 2.5 m の梯子を昇降中、転落し搬送先病院で心臓破裂にて死亡した。なお、被災者が転落したのは、地上から約 1.2 m の位置からである。また、一昨日の雨で災害発生現場となった庭はぬかるんでいた。

- 1 安全衛生教育（設置場所の確認）
- 2 KYT

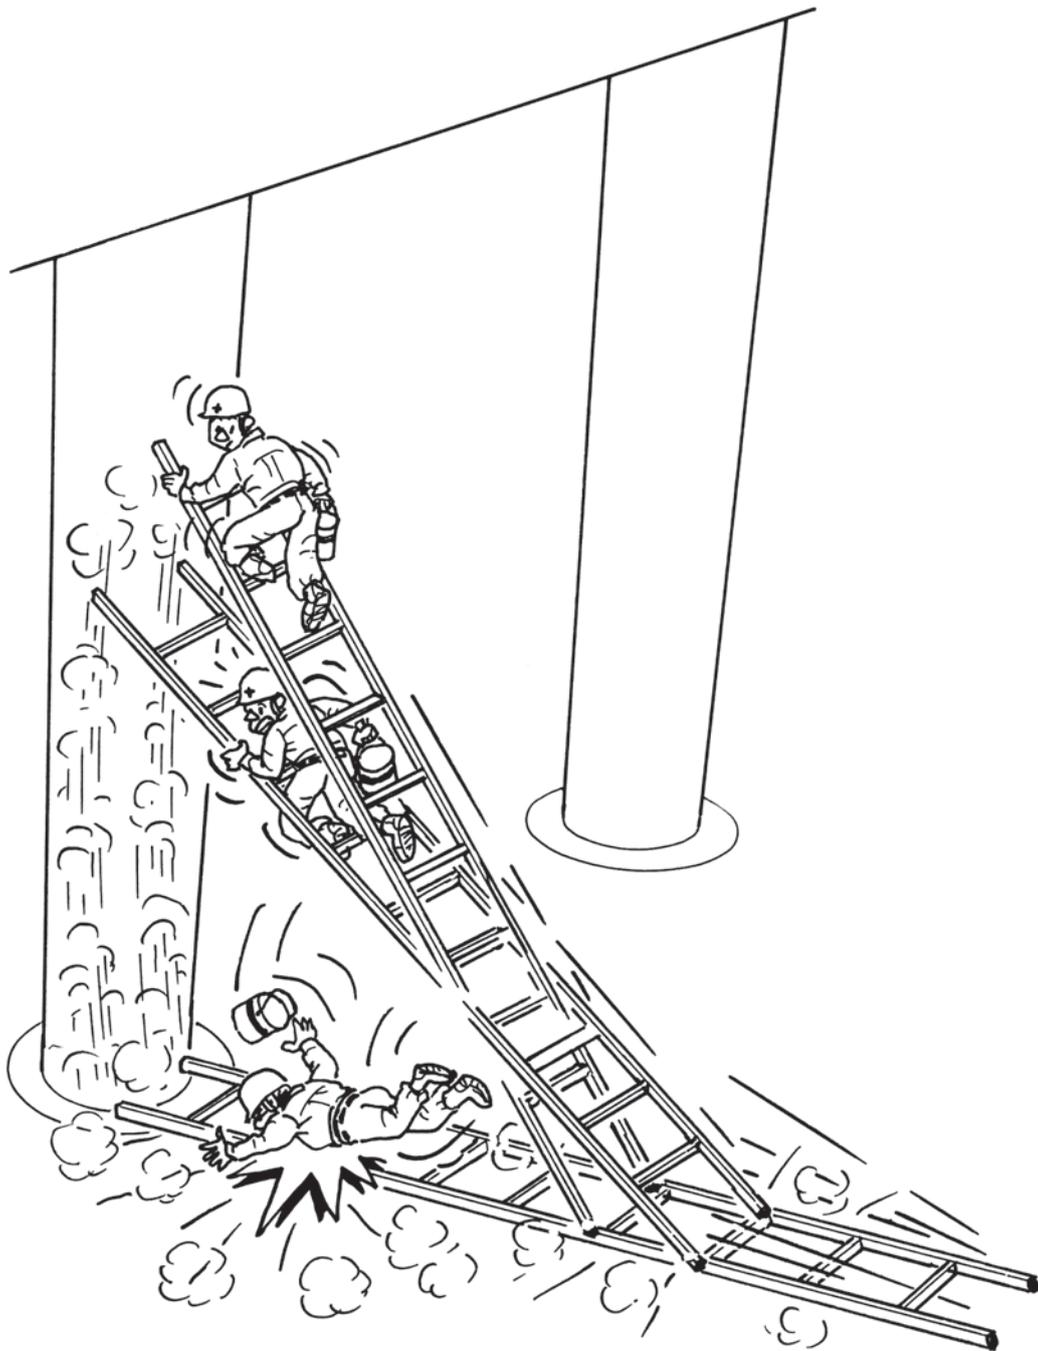
外壁清掃作業中、アルミ製の移動はしごから降りようとしたところ、曲面状の柱に立て掛けていた移動はしご脚部下端が滑動し、移動はしごとともに高さ約 1.7 m から地面に墜落し、胸部等を移動はしごに強打した。

脚部の固定

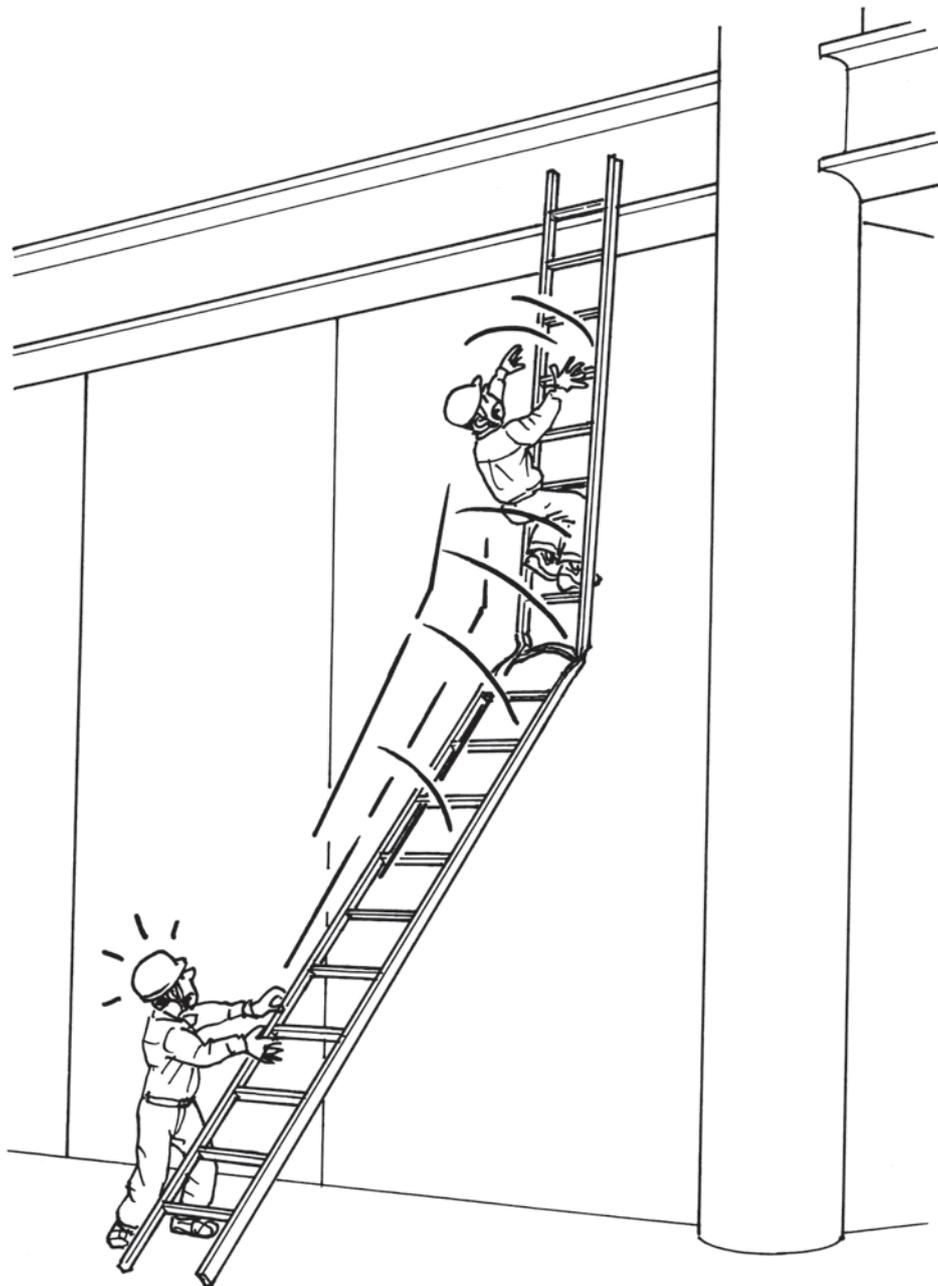
被災者は、天井部分のH鋼にはしごをかけ、断線箇所の確認作業中、同僚がはしごを支え、被災者がはしごを登ったところ、はしごが真ん中から折れ、墜落した。

- 1 使用前点検の実施
- 2 経年劣化の確認

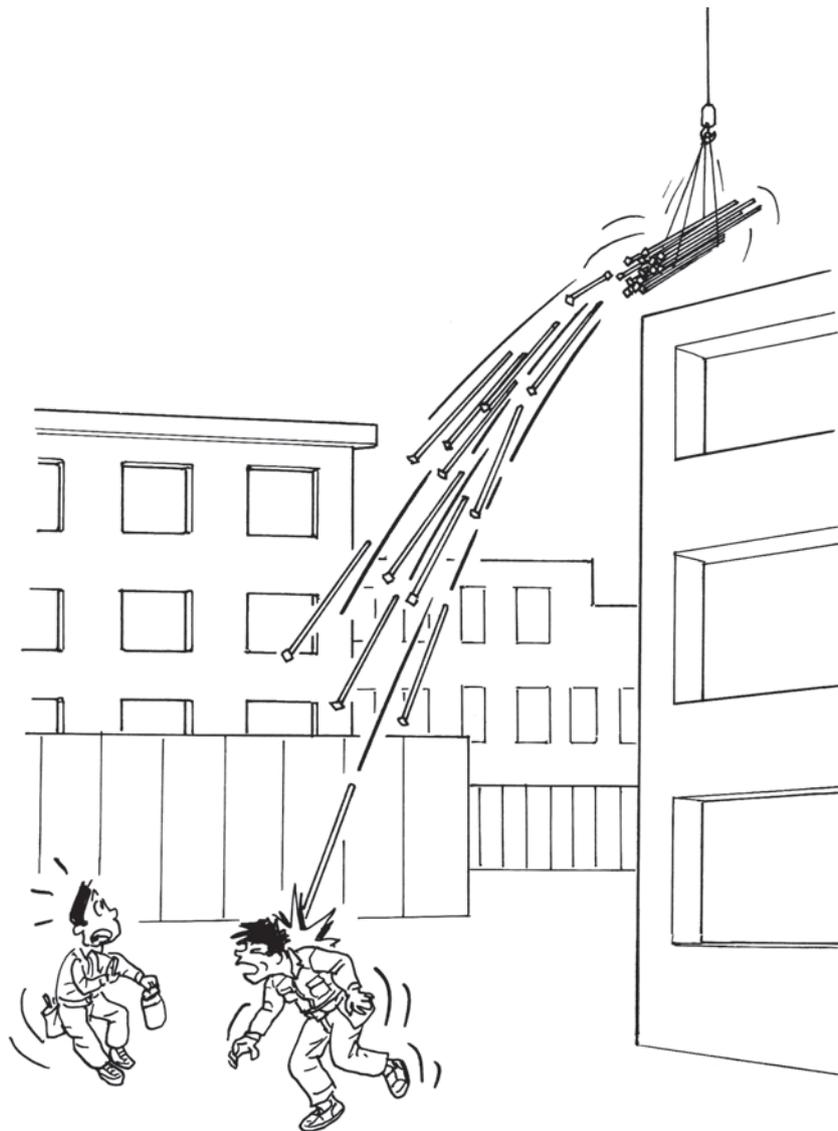
被災者は、腰管に差込み管を差し込んだ状態のパイプサポート 32 本をワイヤロープ 2 本で玉掛けし、タワークレーンでつり上げていたところ、地上から高さ 15 m ぐらいの位置で、32 本のうち半数の差込み管が腰管から抜け、そのまま地上に落下し、つっていた荷の直下若しくはその付近を通行していた被災者の頭に直撃した。なお、被災者は休憩中であつたため、ヘルメットは着用していなかった。

- 1 つり荷の下に入らせない。(立入区域の設定)
- 2 パイプサポートの支持ピンの確認
- 3 資材の確実な固縛

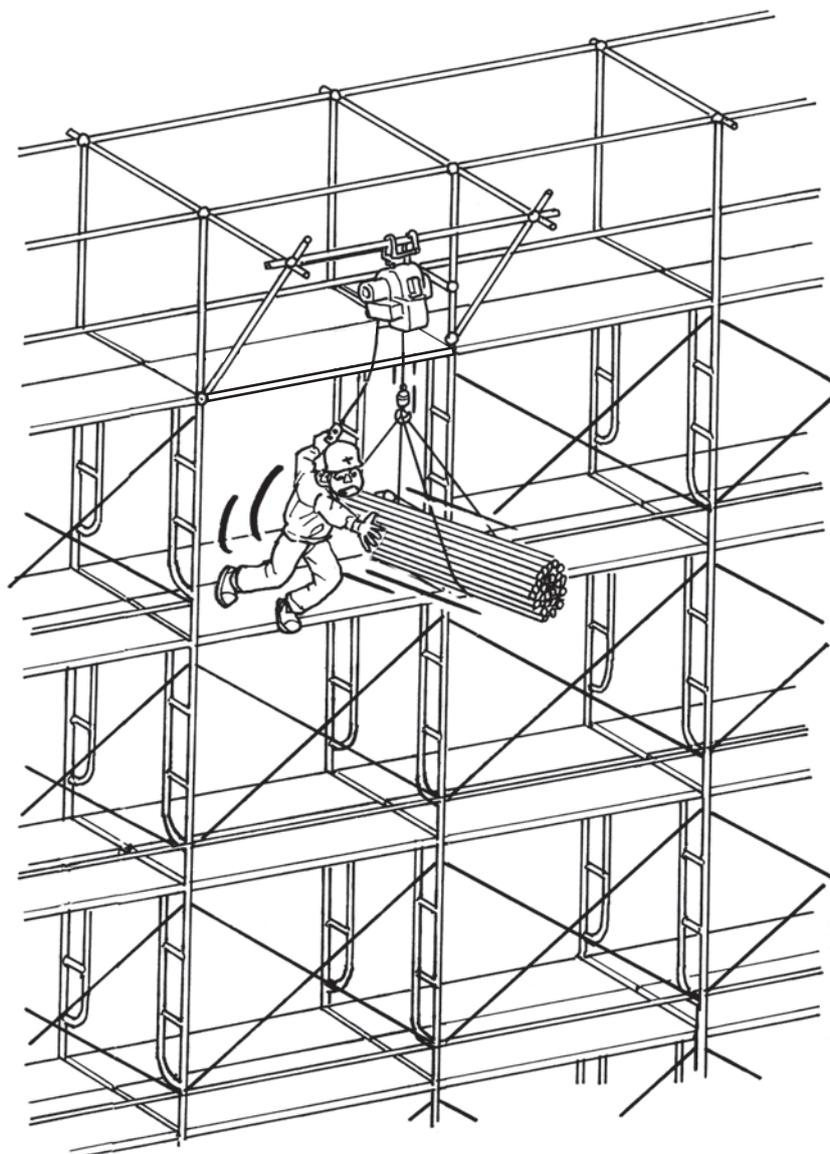
集合住宅修繕工事において中庭の足場組み立て中、被災者は、12層目の足場上で定格荷重 150 kg のウインチでつり上げられた足場の資材を取り込む作業を行っていたところ、墜落した。なお、墜落瞬間の目撃者はいないが、被災者がウインチでつり上げられた荷にぶら下がっているのを、ウインチを操作していた者（作業主任者）が目撃している。

安全帯の使用

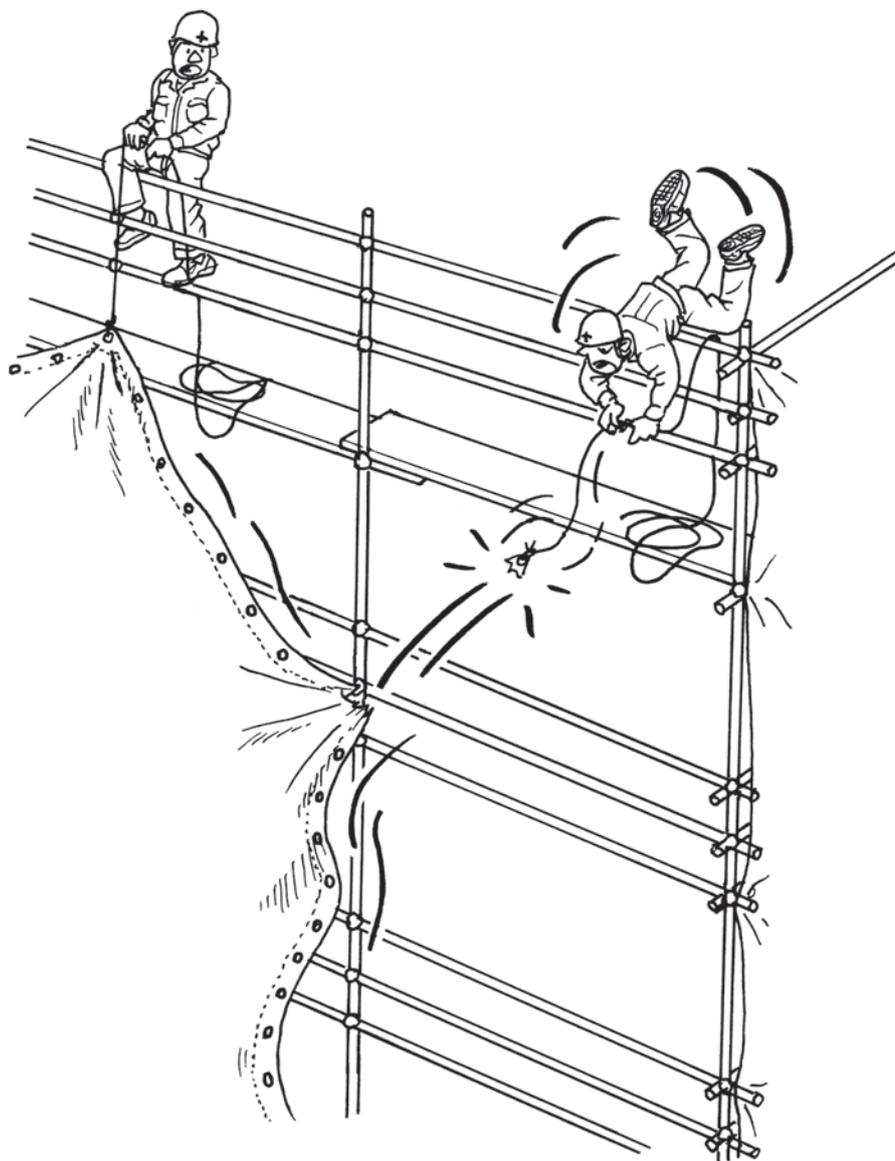
建物解体工事現場で、全高 11.2 m の防音囲い（単管を格子状に組み立てたもの）に上り、ロープを用いて防音シートを地上から引っ張り上げる作業を行っていた被災者は、ロープを取り付けた防音シート端部の取っ手（ロープをくり付けるための布製の輪）が切れたためバランスを崩し、高さ 9.6 m から墜落した。

- 1 親綱、安全帯の使用
- 2 防音シートの経年劣化の確認
