# 建設業における 仮設機材に関する死亡災害事例集

## 建設業における仮設機材に関する死亡災害事例集 目次

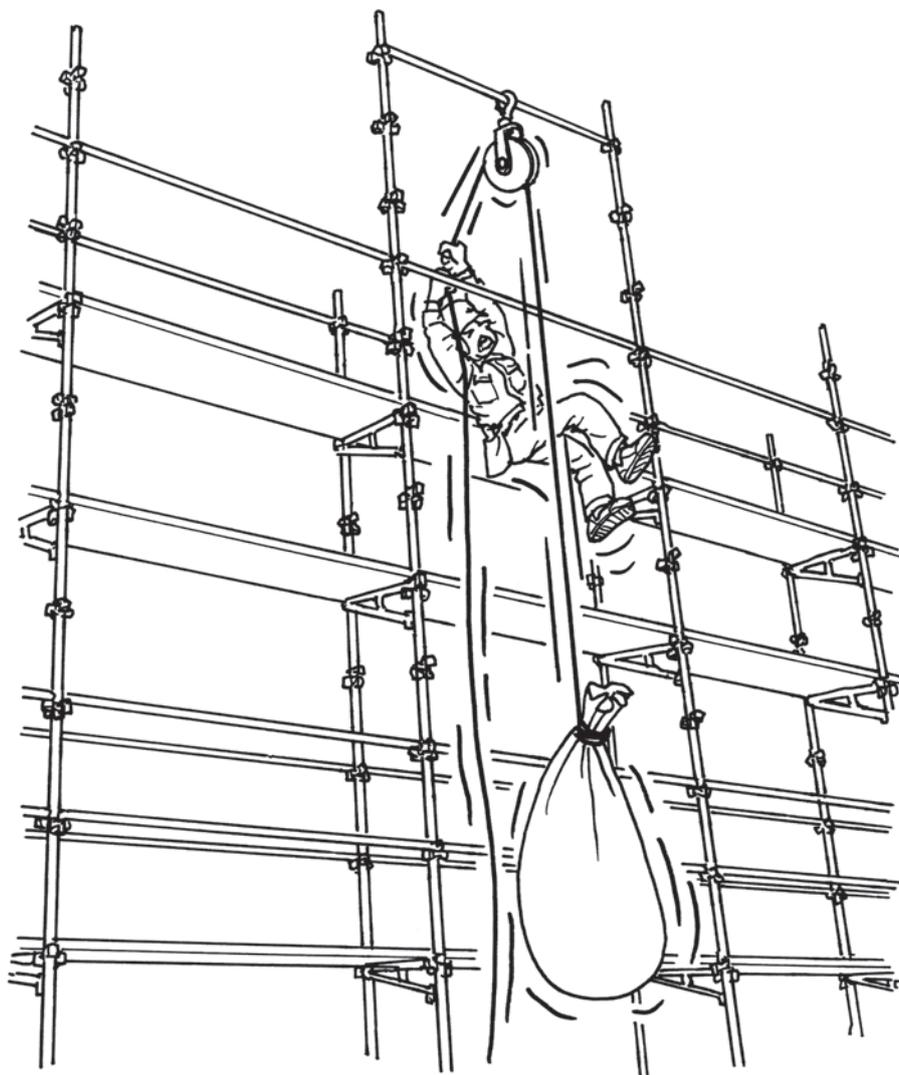
4階建て既設ビルの外部改修工事のための外部足場の組立て作業中、被災者は、足場の6層目にて足場外側に張るための養生シート等を滑車を用いて手動で荷揚げしていた際、11.35 m下の地面に墜落した。足場には高さ86 cmの手すりのみ外周側に設置されており、中棧、幅木及び養生シートは設置されていなかった。また、安全帯は着用していたが使用していなかった。

- 1 安全帯の使用
- 2 中棧等の設置
