1. 視察の概要

場 所：展示会…フランス パリ市 INTERMAT2018

会社訪問及び現場見学…イタリア ローマ市 PASSARI&CILIA社

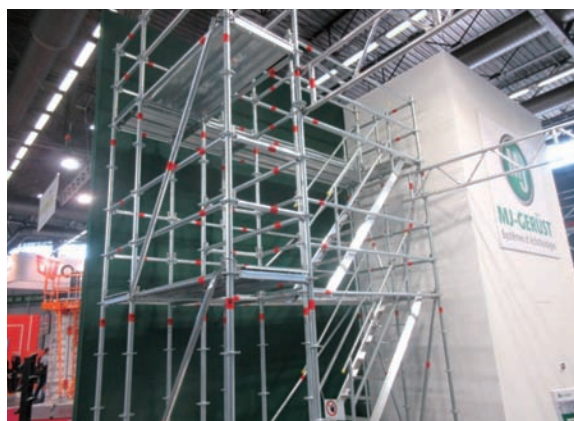
次もくさび緊結式足場の展示を行っていたMJ-GERUST社を視察した。ここも1層の高さが2mでLayher社とほぼ同じ構造であった。先行手すりの展示があり、1スパン3.07mの先行手すりは重さが約17kgあり、取付けも難しく作業性が悪いように感じた。将来的にはアルミ製の先行手すりの導入を検討しているとのことであった。

MJ-GERUST社の展示

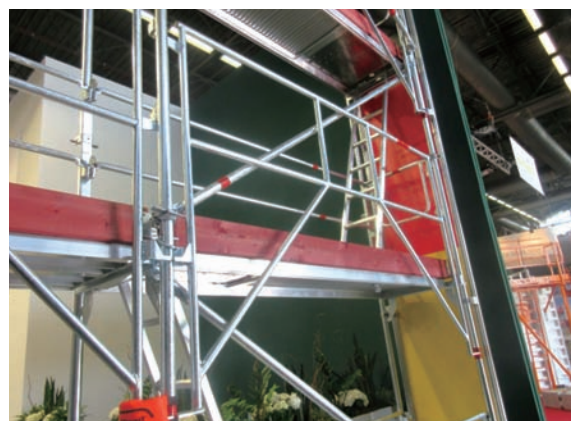
先行手すり（1スパン3.07m）

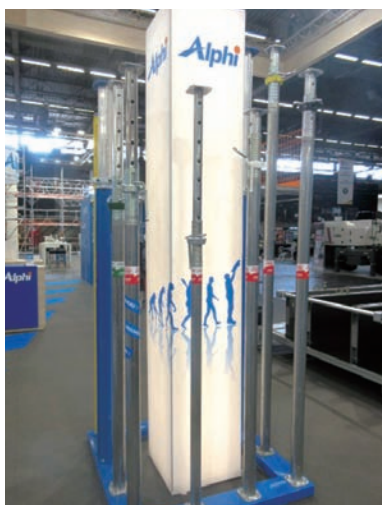
次に型枠支保工用のパイプサポートの展示を行っている会社を視察した。パイプサポートは、日本製と構造はほとんど同じであったが、腰管の外径が57mm、差込み管の外径が48mmで少し細く見え弱そうに感じた。支持ピンは日本よりも太く、支持ピンを抜いても支持ピンは落下しないようになっていた。

パイプサポート

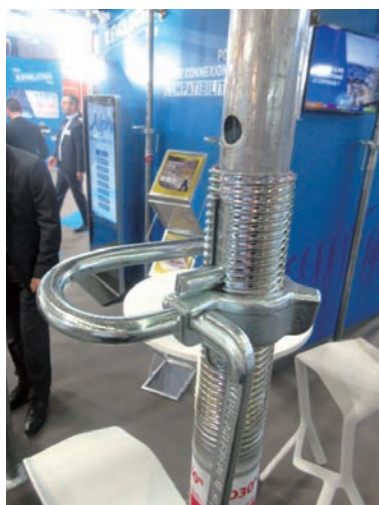
落下防止機能のある支持ピン

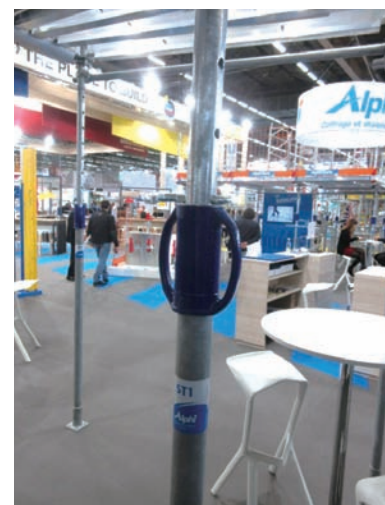
また、フランスではデザイン性を重視する傾向があるようで、調整ねじ部を両手マグカップのような形にしたおねじが見えないパイプサポートも展示されていた。

マグカップ型の調整ねじ

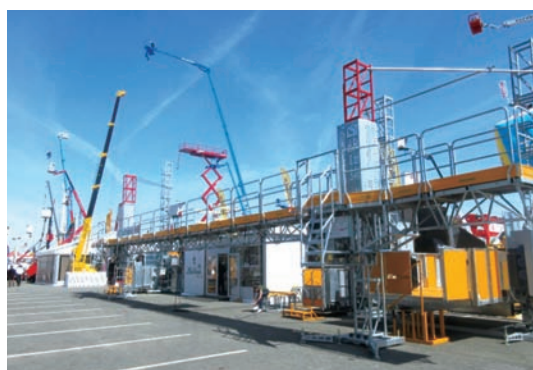
移動昇降式足場の展示もいくつかあり、実際に足場に乘せて頂いた。足場は強固で作業床の隙間が小さく、墜落防止用の手すり・中棧・幅木も取付けられていた。

移動昇降式足場の展示

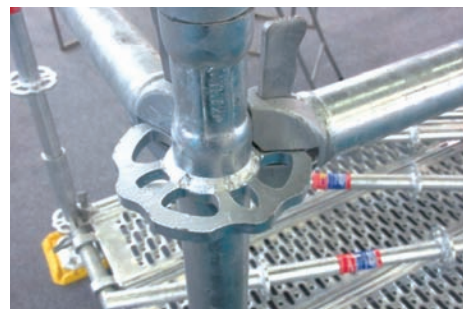
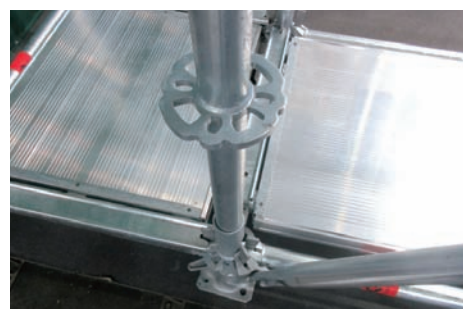
また、緊結部はフランジタイプのもが多く、日本製に比べてフランジは厚みがあり変形や耐久性に強そうに感じた。フランジは8個孔の構造が主流で多様な組立て方も可能であるように思った。

緊結部のフランジ

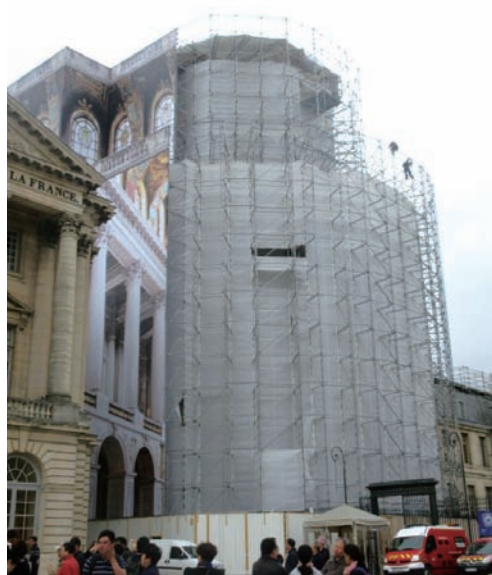
宮殿の外壁の一部は補修工事が行われていたが、宮殿の外観を損ねぬようにメッシュシートに宮殿をイメージした、騙し絵のシートが使われていた。ただ、足場の上にいる作業者は安全帯は使用していたが、床付き布わくも無く不安定でとても危険であった。

ヴェルサイユ宮殿の外壁補修工事

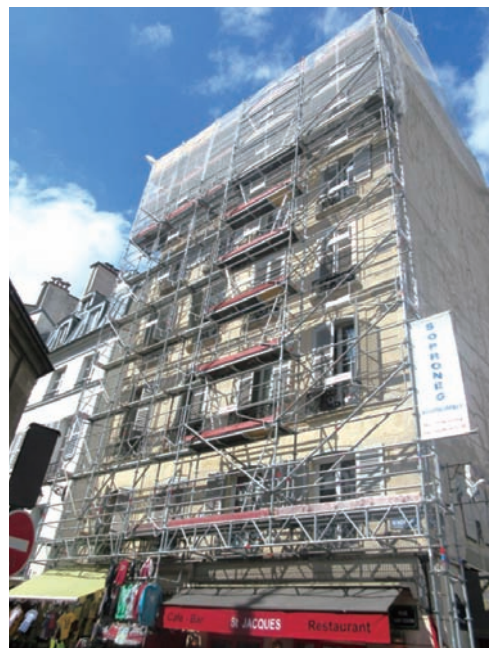
午後はパリの中心部で市内視察を行った。パリ市内で見かけた足場は全てくさび緊結式足場で、手すりわくや幅木が設置され墜落防止や落下防止の措置は講じられていた。

くさび緊結式足場

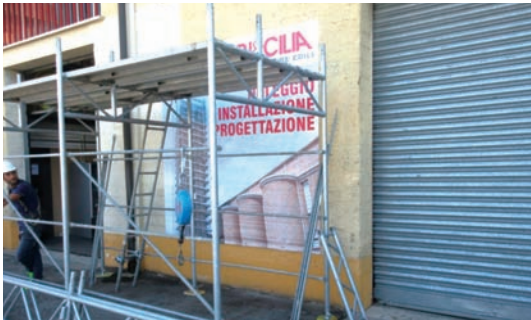
枠組足場の仕様は1スパン長さ1800mm、幅1600mm（2層目以降1050mmに変更可能）、高さ2000mm（1段目2350mm）、日本の枠組足場とほぼ同じであったが、建わくの脚柱に約1100mmと約600mmの位置に交さ筋かいピンがあり、交さ筋かいの代わりに手すり・中棧及び斜材が取付けられていた。

実演した足場は、枠組足場を歩道の真上に建て、2層目以降の足場の下を歩行人が歩くことを想定した足場で、日本ではあまり考えられないと感じた。

歩行人が歩く1層目の建わく

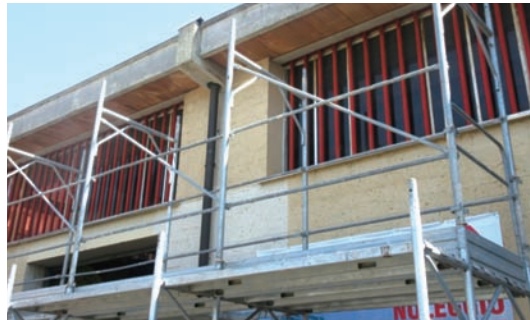
2層目の足場（手すり・中棧・斜材・幅木を取付）

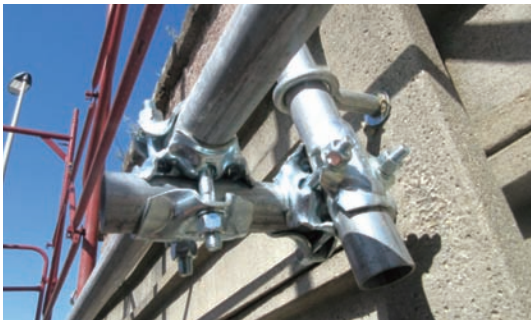
緊結金具及び壁つなぎ

緊結金具はボルトが4つあり、締付けが非常に難しそう、日本の緊結金具に比べて重量もあり、日本の緊結金具は軽量小型で安全性・機能が優れているように感じた。壁つなぎは単管にアイボルトを通して固定していた。

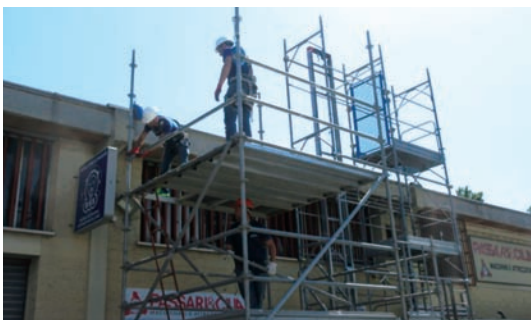
多方向性足場（くさび緊結式足場）

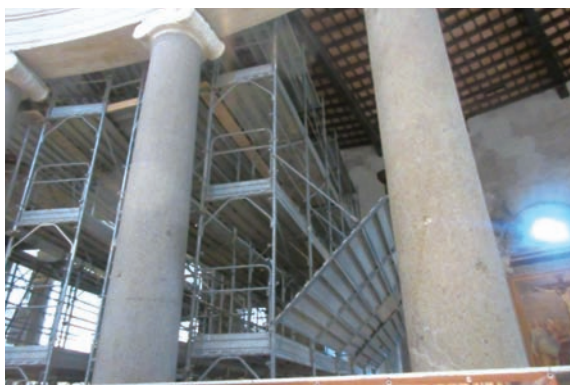
その後コロッセオ近くの教会の補修工事の現場を視察した。内部では天井補修工事用に枠組足場が組み立てられ朝顔が設置されていた。外部では枠組足場と杉足場が交互に組み合わされ円形の建物に対応していた。いずれの現場も足場の中には入れず、外側からの視察であったが、手すり・中棧・幅木・斜材・壁つなぎ、朝顔等の取付けが確認でき、墜落防止や落下防止の措置を講じることが定着しているように感じた。

補修工事現場（内部）

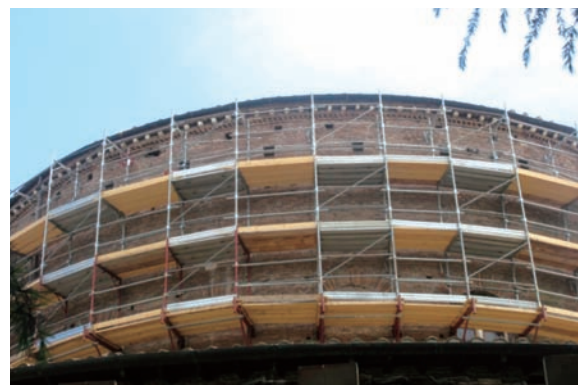
補修工事現場（外部）

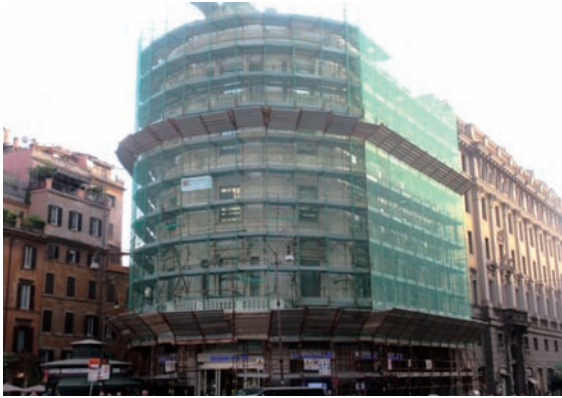
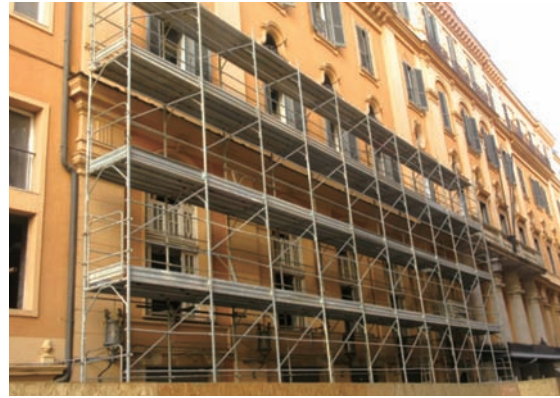
ローマ市内で見られた現場はほとんどが枠組足場で、くさび緊結式足場を見ることはほとんどなかったため、イタリアでは枠組足場が主流であることが確認できた。

ローマ市内の現場
