# 第1章 安全衛生管理および工事計画の安全衛生に関する知識

## 第1節 労働災害の現状および問題点

### 4 足場からの墜落災害の防止対策

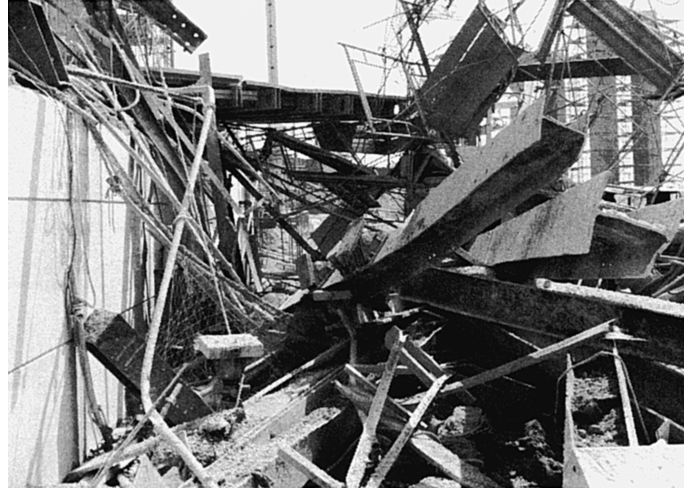
型枠支保工では、組立鋼柱等を支柱として使用したとき、支柱の中間に水平つなぎ材を設けることを怠ったため、倒壊となった例がある。また、支柱の材端の支持条件が不適切な場合、橋梁工事でよく計画されるジャッキ、部材類を組み合わせた継ぎ足しの支柱をH形鋼の桁に組み上げる構造であるとき等において倒壊、崩壊が発生している。特に支柱の中心軸とジャッキ、またはH形鋼のウェブの中心のずれによる偏心が原因と考えられる場合もある。

図1.1.1 支柱の座屈による倒壊の例

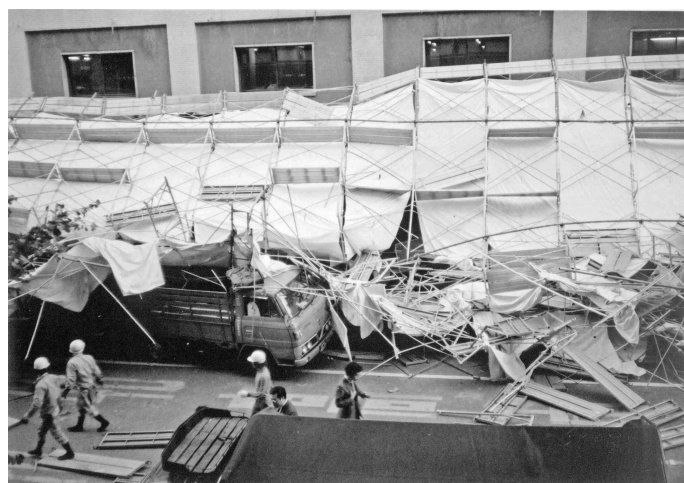
足場の倒壊、崩壊災害は、台風、季節風、前線通過時等の強風による風荷重により発生する場合がもっとも多い。足場の外面には、通常飛来落下物災害防止のためのメッシュシート等の養生網が張られているが、この面に強風を受けると大きな風圧力が足場に作用する。このとき、足場面には繰り返し荷重が作用し、壁つなぎの破壊、壁つなぎアンカーの引き抜け等で連鎖的に破壊が伝播した事例が多い。

通常の足場は、もともと水平方向の力に対して自立できない構造を持っていて、壁つなぎあるいは控え材により安定を保っている。よって強風時において倒壊しないためには、想定される風圧力に対し必要な間隔の壁つなぎと所要強度を有するアンカーおよび必要に応じ控え材（索）を配置することが必要である。

図1.1.2 強風による倒壊の例

この他、強風が予想される時にはシート等の取り外し、巻きあげる等の対策も必要である。
