第1章 安全衛生管理および工事計画の安全衛生に関する知識

第1節 労働災害の現状および問題点

5 足場、型枠支保工の強度不足による倒壊、崩壊災害について

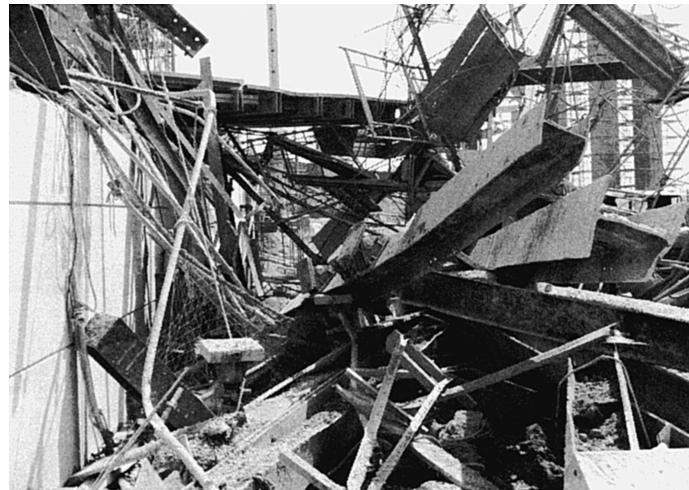
型枠支保工では、組立鋼柱等を支柱として使用したとき、支柱の中間に水平つなぎ材を設けることを怠ったことや、支柱の一部に補強を怠ったため、その部分に座屈が発生し、倒壊となつた例がある。また、支柱の材端の支持条件が不適切な場合、橋梁工事でよく計画されるジャッキ、部材類を組み合わせた継足しの支柱をH形鋼の桁に組み上げる構造であるとき等において倒壊、崩壊が発生している。支柱の中心軸とジャッキ、またはH形鋼のウェブの中心のずれによる偏心が原因と考えられる場合もある。

図1.1.1 支柱の座屈による倒壊の例

しかしながら、足場において、壁つなぎの取付間隔が法規等で定められた間隔を超えていたり、積載荷重が過大となっていたときなどでは支柱の座屈が発生することがある。

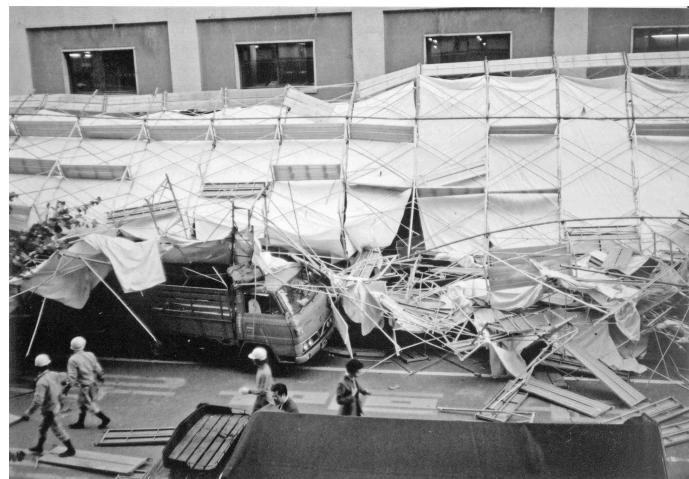
足場の倒壊、崩壊災害は、台風、季節風、前線通過時等の強風による風荷重により発生する場合がもっとも多い。足場の外面には、通常、飛来落下物災害防止のためのメッシュシート等の養生網が張られているが、この面に強風を受けると大きな風圧力が足場に作用する。このとき、足場面には繰り返し荷重が作用し、壁つなぎの破壊、壁つなぎアンカーの引抜け等で連鎖的に破壊が伝播した事例が多い。

図1.1.2 強風による倒壊の例

通常の足場は、もともと水平方向の力に対して自立できない構造であるため、壁つなぎあるいは控え材により安定を保っている。よって強風時において倒壊しないためには、想定される風圧力に対し必要な間隔の壁つなぎと所要強度を有するアンカーのほか、必要に応じ控え材(索)を配置することが必要である。

この他、強風が予想される時にはシート等の取外し、巻きあげる等の対策が必要である。
