# 欧州仮設機材事情視察

2025年  
vol.1

## 1 視察の概要

現場見学オーストリアウィーン C.A.R. Gerüst GmbH 施工現場

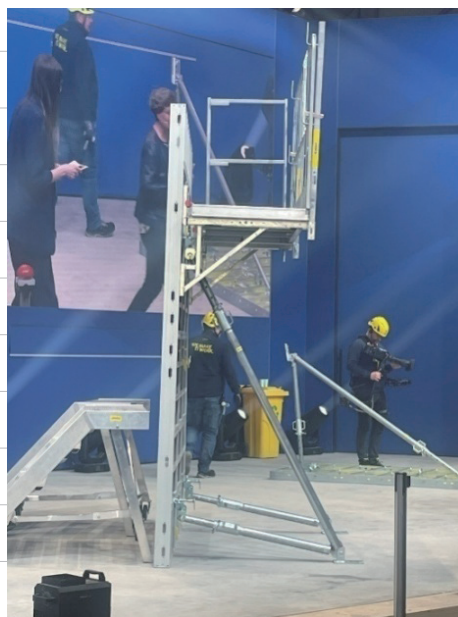
写真7 作業員1人での組み立て実演風景

PERI GmbHと同じく野外に展示ブースを構えていたDoka GmbH（写真6）では、型枠に作業床が取り付けられたものの組み立て実演が行われていた（写真7）。

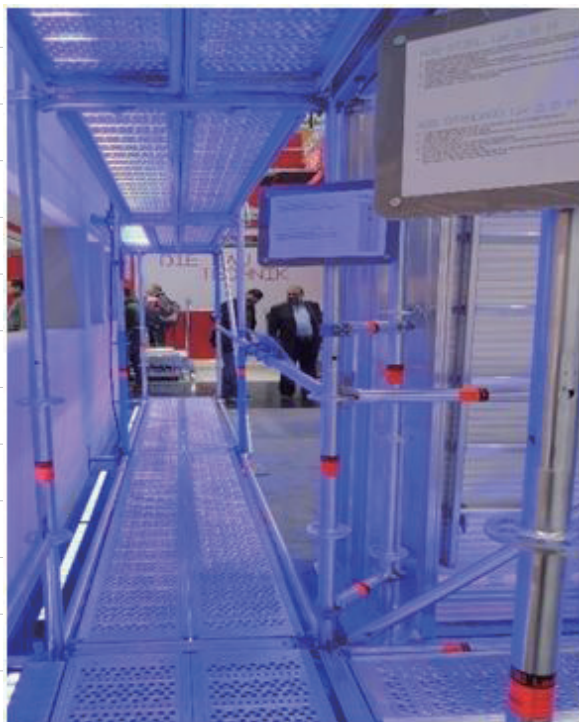
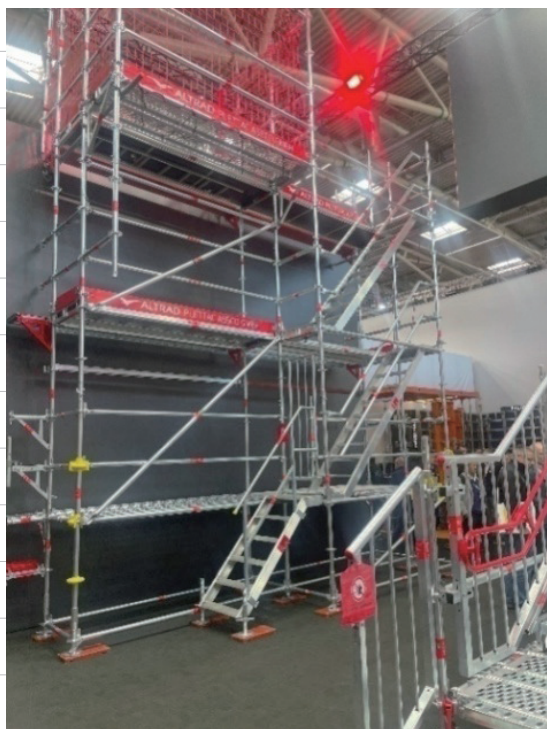
屋内の展示ブースでは様々なくさび緊結式足場（写真8、9）の展示が行われており、1層高2.0mのものが多く展示されていたが、一般的な日本の体格では組立・解体作業が大変そうであった。

また、日本の先行手すりの形状をしたものはなく、同じ先行手すりではあるが斜材や手すり等を下の層から取り付けられるタイプのものであった。

写真8 くさび緊結式足場

写真9 くさび緊結式足場

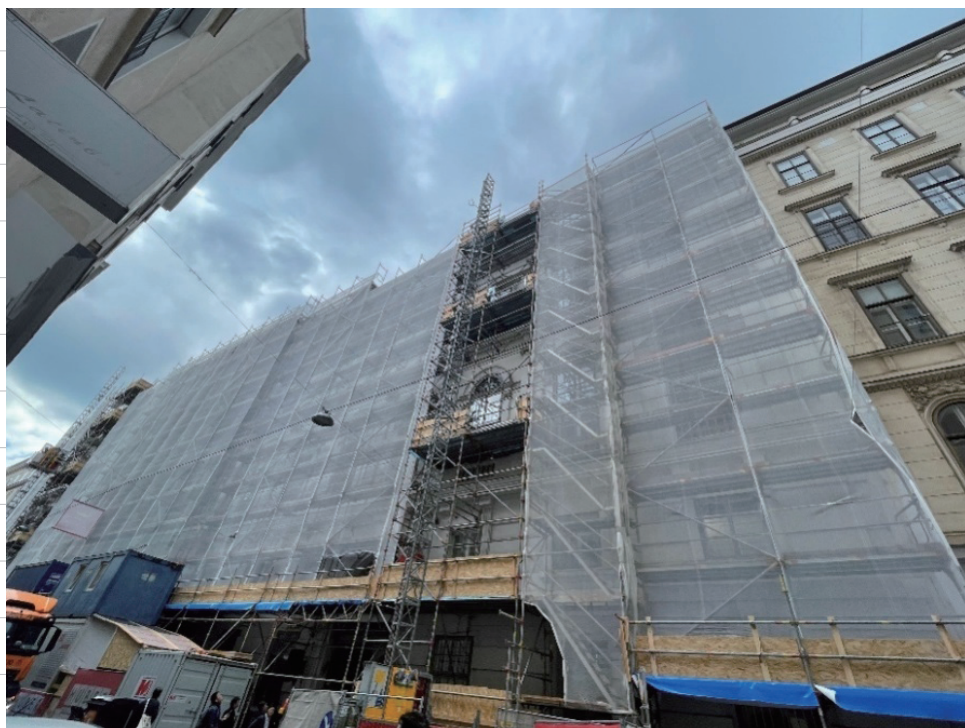
写真13 ホテル修繕工事現場

現場到着後、副社長であるマリック氏に説明をしていただきながらホテルやアパート等に設置された足場（写真13～15）を視察した。

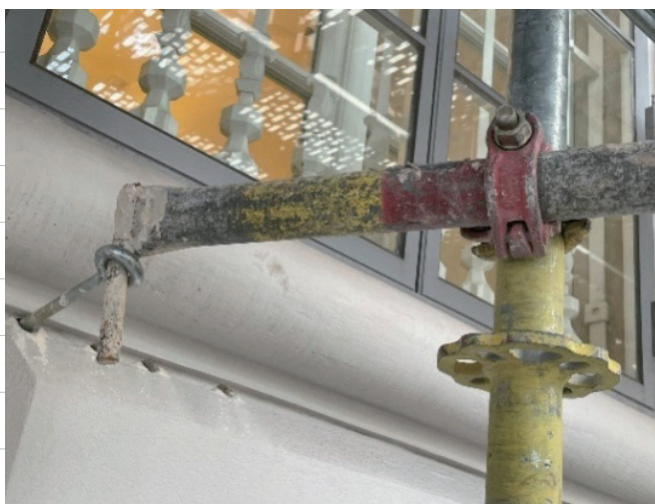
写真14 壁つなぎ

足場には緊結金具で固定した単管の先端に取り付けられたピンをアイボルトに通して壁つなぎが取り付けられていた。

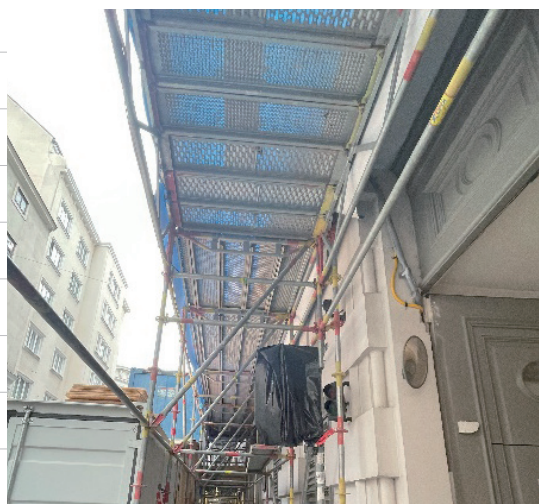
写真15 歩道直上の足場

また、足場の真下を通行するような歩道が多く見られた。落下物防止について国は安全指導を行っているが、歩道に落下物が落ちる隙間が無ければ良いとのことであり、視察した現場では足場板や床付き布わく等を敷き詰めることで防護構台のような対策としていた。

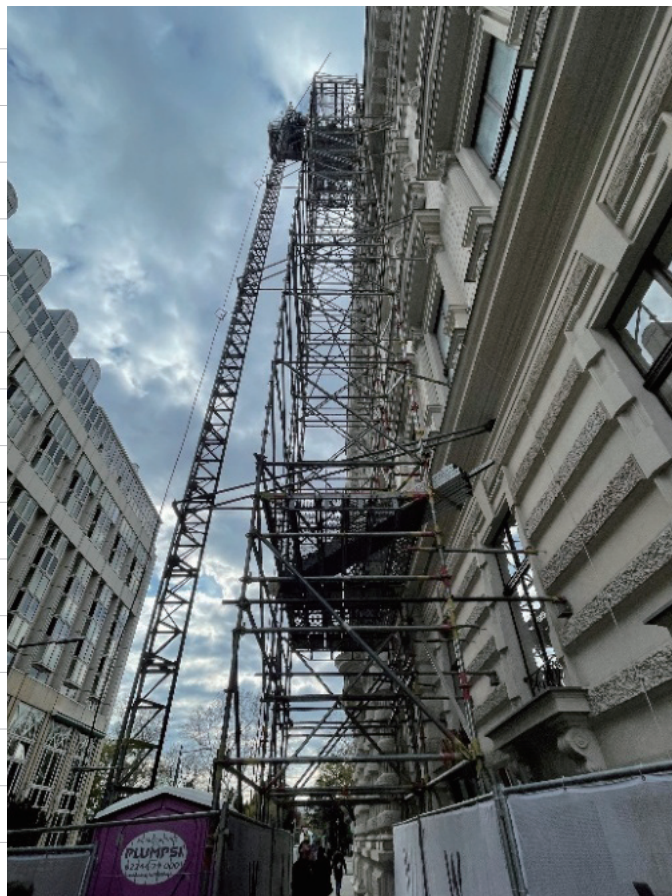
写真16 昇降機

別の工事現場（写真16）では2年前にホテルの外装工事が終わり、現在は内装工事を行っているとのことであった。作業員がホテルの中に入ることなく外から建物内に入ることができるように足場と昇降機を設置したとのことだった。
